Restauración conservadora de la torre costera de vigilancia denominada Torre Vado

Conservative restoration of the coastal watchtower named Torre Vado

Giovanna De Stradis¹, Giuliana Petruzzellis², Luisa Rosato³

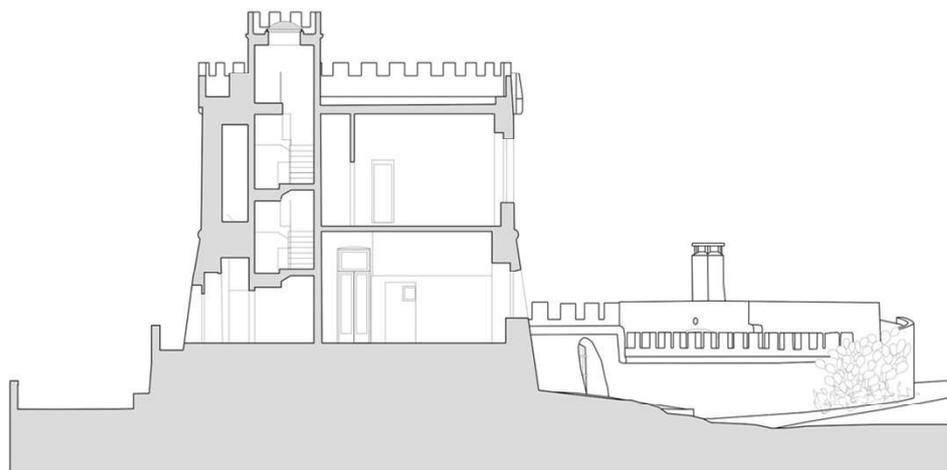
Figura 3. Representación gráfica de la sección de Torre Vado. Imagen de los autores.

La torre, con una altura de aproximadamente 12 metros y una base trunco-cónica, presenta una base circular compuesta por dos pisos separados externamente por una hilada volada (Figura 3). En el piso elevado (cisterna) y en el primer piso se abren ventanas en cada exposición y dirección: los nichos con ventanas presentan en su tipología estructuras falsas en el extradós, con frontones abiertos en arco agudo. Hay dos accesos: el primero se realiza a través de una abertura en el recinto que conduce al atrio descubierto; desde aquí se accede a los dos locales destinados a depósito y, mediante una escalera de albañilería, al piso térreo ligeramente elevado. El segundo acceso se encuentra a lo largo del lado occidental de la torre, señalado por la presencia de algunos escalones. La conexión interna entre los pisos está garantizada por una escalera. La estructura de la pared se caracteriza por una estructura vertical portante de mampostería, compuesta por sillares de piedra toba de grosor variable (de 50 a 100 cm) y una estructura horizontal de cubierta compuesta por soleras latero-cementicias en los dos pisos inferiores. La coronación en la parte superior consta de una serie de ménsulas y una almenara plana. Entre la serie de almenaras y la de ménsulas hay cuatro saeteras, una en dirección a cada punto cardinal. Encima de la bóveda, se ha colocado una pequeña torreta de avistamiento construida para la observación panorámica, la cual retrocedió con respecto al frente sur para estar más protegida en caso de un posible ataque.

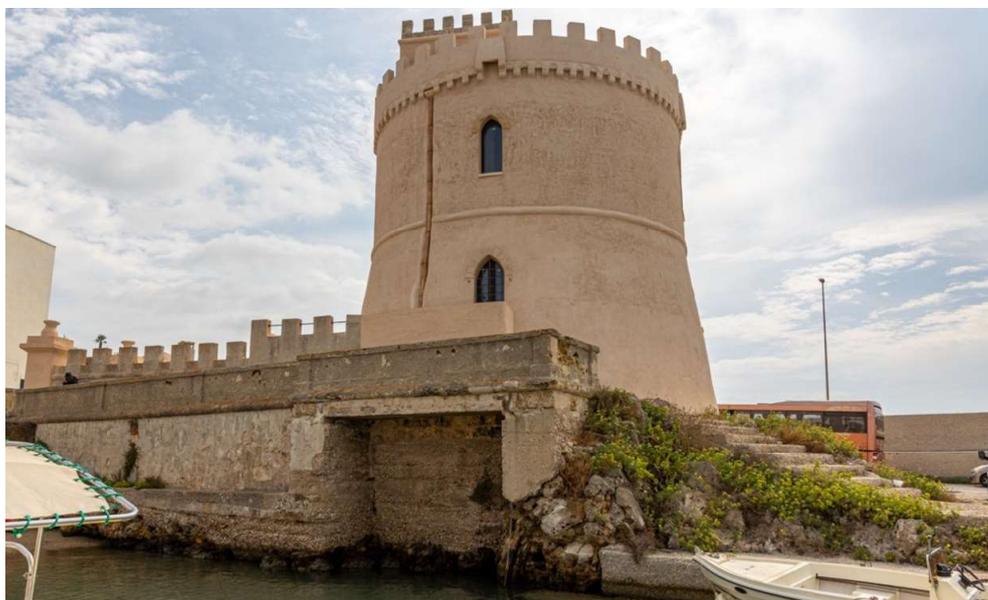
Figura 4. Fotografía de la torre en 2023. Imagen de los autores.

Esta minuciosa actividad de análisis ha generado una gran cantidad de información fundamental sobre la torre de observación, especialmente para su conocimiento, conservación, gestión y puesta en valor. El trabajo de restauración realizado ha logrado devolver una imagen coherente con la sintaxis arquitectónica original de la estructura; su recuperación ha restituido, de hecho, integridad visual y formal a la torre, redefiniendo sus elementos constitutivos (Figura 4).

Se prestó especial atención a las superficies murales de la torre. Durante los trabajos se tomaron dos muestras materiales de la torre, las cuales luego fueron objeto de Investigaciones Diagnósticas Cognitivas realizadas por los laboratorios de la empresa Calchera San Giorgio - Grigno (TN). En particular, la muestra n°1 correspondiente a la argamasa externa de revestimiento del paramento mural con el fin de examinar el material, la granulometría y la tonalidad cromática y estética, y la muestra n°2 correspondiente a la piedra leccese (arcaturas debajo de la mampostería de coronación), para examinar su composición químico-física. Las saeteras y las arcaturas, hechas de varios tipos de piedras locales (predominantemente piedra leccese), fueron tratadas con biocida Bac 50 M y consolidadas con fosfato de amonio (DAP) aplicado con pincel. El lavado de los paramentos murales se realizó con chorro a baja presión para conservar todas las huellas históricas existentes. En el piso elevado, las rejas metálicas fueron tratadas, galvanizadas y pintadas al horno (color gris hierro RAL 6009). En cuanto a los revocos realizados en los paramentos exteriores, se utilizaron los siguientes productos de Calchera San Giorgio: “Fortis Murature” (mortero ecológico y compatible con la biología de cal pura y puzolanas naturales); “Rasosasso” (mortero de revestimiento ecológico y biocompatible de cal aérea pura, puzolanas naturales, sin sales ni ninguna forma de clinker). Se revisó la pavimentación de la cubierta realizada en 2012 con losas de piedra de Cursi y ladrillos rojos refractarios. Para la restauración de la puerta de entrada, después de realizar una prueba estratigráfica (que no reveló ninguna información histórica, material y estético-pictórica) y una limpieza preliminar, se utilizó un producto antitarlo a base de permetrina.
