Adaptación y afianzamiento del Palazzo dell'Orologio, Fasano (BR)

Adaptation and securing of the Palazzo dell'Orologio - Fasano (BR)

Fernando Errico¹, Palma Librato²

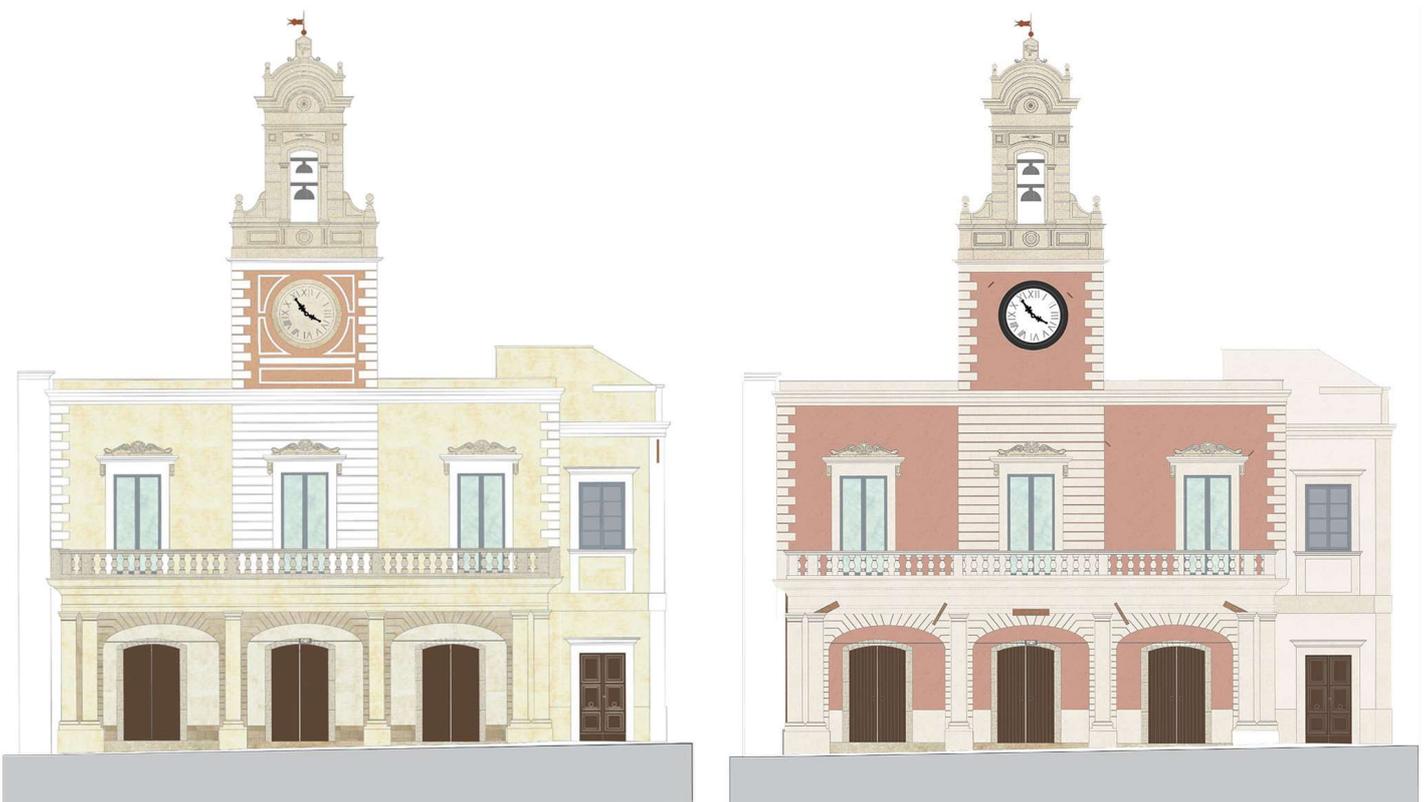
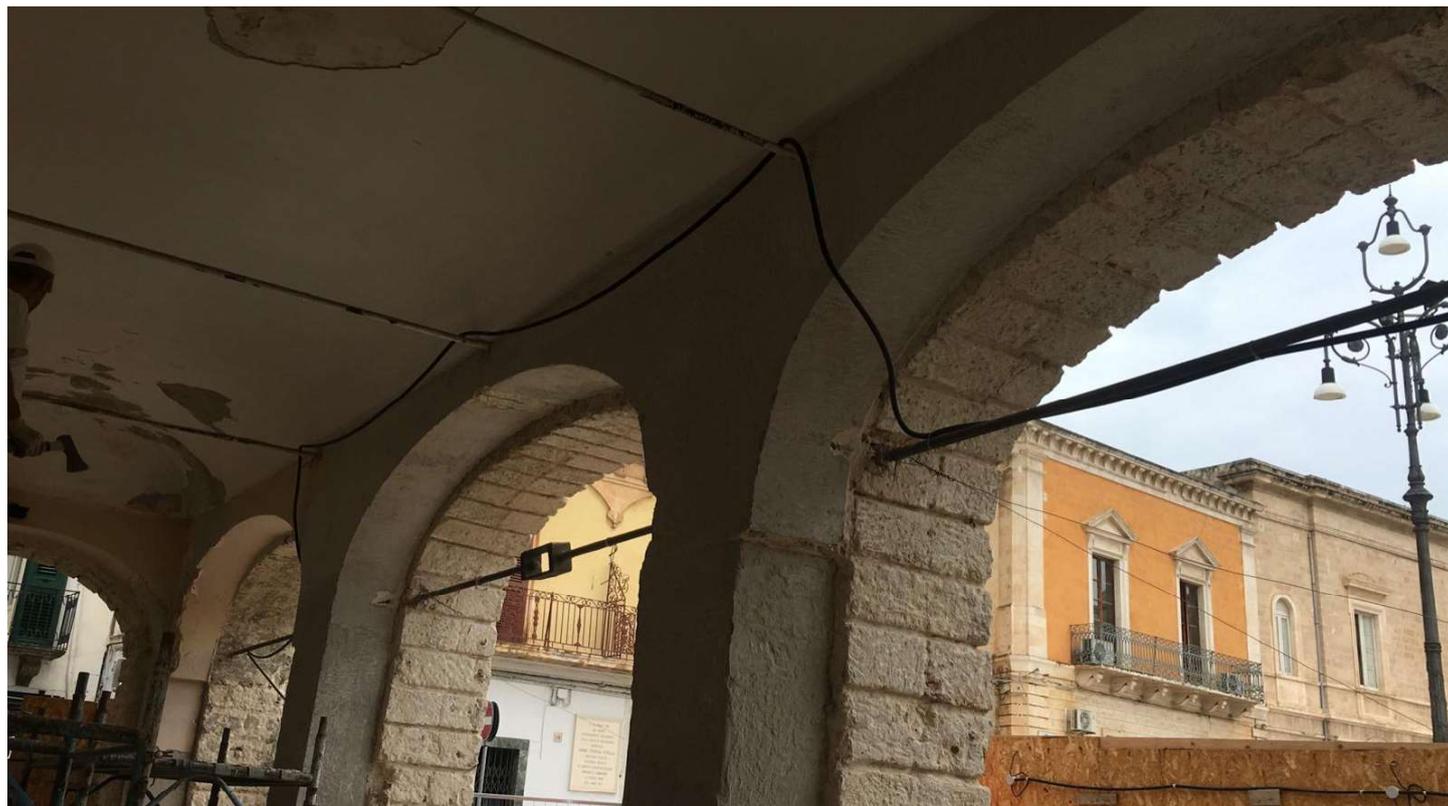
Figura 2. La reintegración de la imagen final de la fachada principal del Palazzo dell'Orologio: comparación entre el proyecto ejecutivo y la variante de tasación elaborada durante la fase de construcción. Imagen de los autores.

todas las fachadas. En la fase de proyecto ejecutivo, se previó la realización de un enlucido a base de cal coloreado en pasta en todas las superficies del edificio. Durante la obra, la eliminación de capas de revestimiento de cemento reveló un estado muy desintegrado de la albañilería, dañado por intervenciones anteriores de picado realizadas para mejorar la adherencia del revestimiento. El estado en el que se encontraron los muros impidió la realización del acabado previsto en el proyecto ejecutivo (enlucido a base de cal), en favor de un proceso que pudiera incluir el relleno de las discontinuidades murales surgidas. Por estas razones, tras diversas muestras de acabado, se optó por un acabado más cubriente, obtenido mediante el “repellado” con mortero a base de cal hidráulica, el enlucido fino de cal aérea y el enlucido más grueso a base de cal apagada. Además, durante la obra se decidió que el enlucido se realizaría con pigmentación roja en lugar de ocre, como se había establecido anteriormente, debido a los fragmentos del acabado original encontrados.

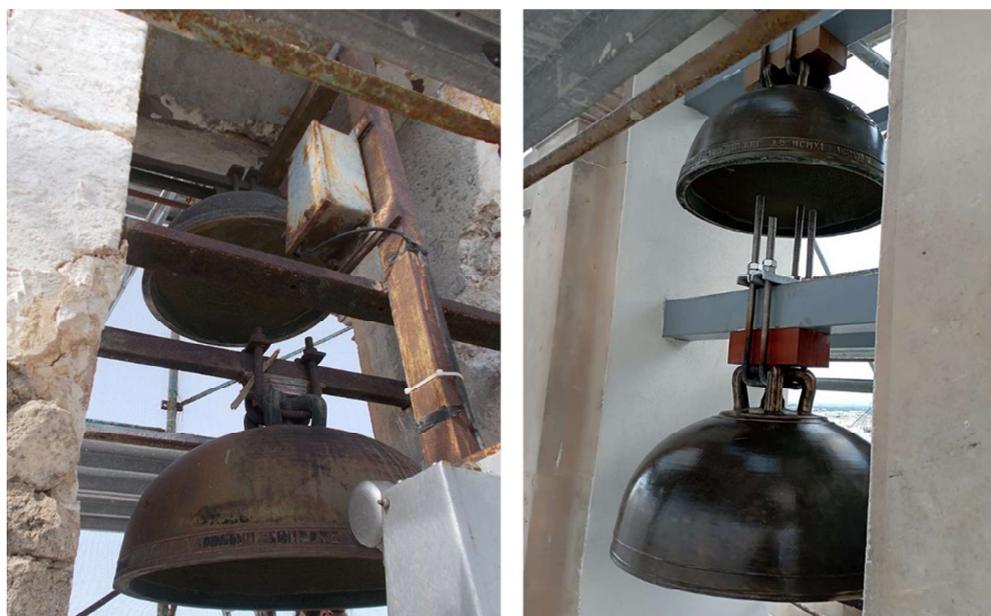
Figura 4. Comparación de las campanas antes de la intervención de restauración (abril de 2021) y durante la obra (diciembre de 2022). Imagen de los autores.

reemplazado con una montura de mampostería como en el original. Además, se realizó un trabajo de restauración específico en las campanas.
