Porta Nuova en Mesagne (BR). Trabajos de consolidación y restauración *Porta Nuova a Mesagne (BR). Consolidation and Restoration Works*

Natalia D'Amico¹, Fernando Errico²

Figura 1. Contenido grafico del panel expositivo del evento 3EXP.it. Autores: N. D'Amico, F. Errico, 2023. La obra publica del Ayuntamiento de Mesagne se realizó a través de alta vigilancia: Oficina del Ministerio de Cultura de las provincias de Brindisi y Lecce (Italia): Superintendente arq. Francesca Riccio, funcionario: arq. F. Errico; Proyectistas: arq. M. Caliolo, arq. F. Errico, dr.ssa L. Rosato.

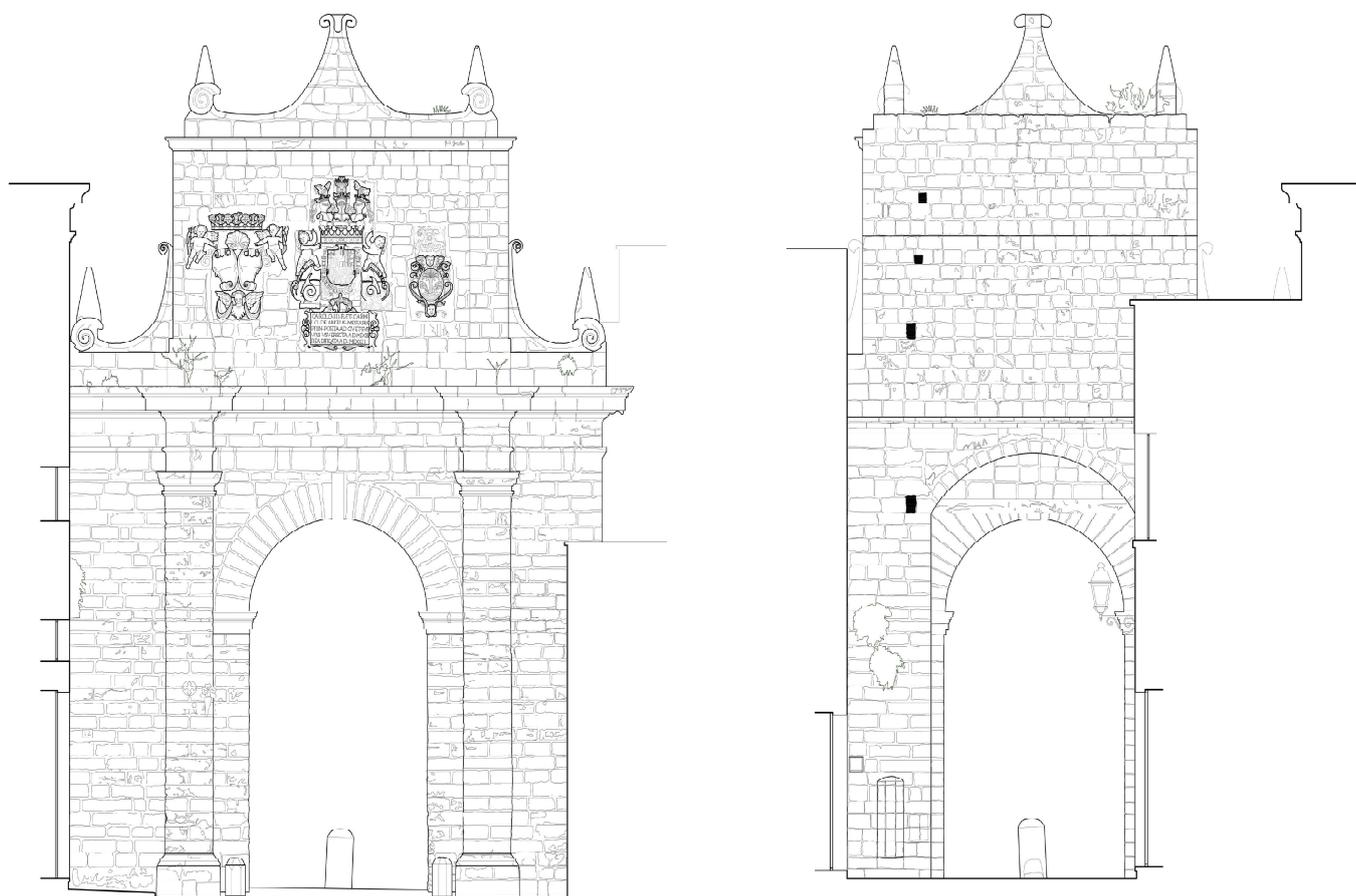
Figura 2. Levantamiento del 2020. Restitución gráfica de las fachadas de la Porta Nuova de Mesagne. Autores Arch. S. Brescia, Arch. C. De Iaco.

El análisis histórico-crítico, con el estudio de las fuentes archivísticas y bibliográficas, y el levantamiento métrico directo e indirecto, realizado mediante escáner láser, han permitido aclarar los aspectos mensiocronológicos y las relaciones entre los elementos constitutivos del artefacto, identificar los factores de vulnerabilidad y los fenómenos de degradación que pueden leerse a simple vista, a nivel macroscópico (Figura 2).

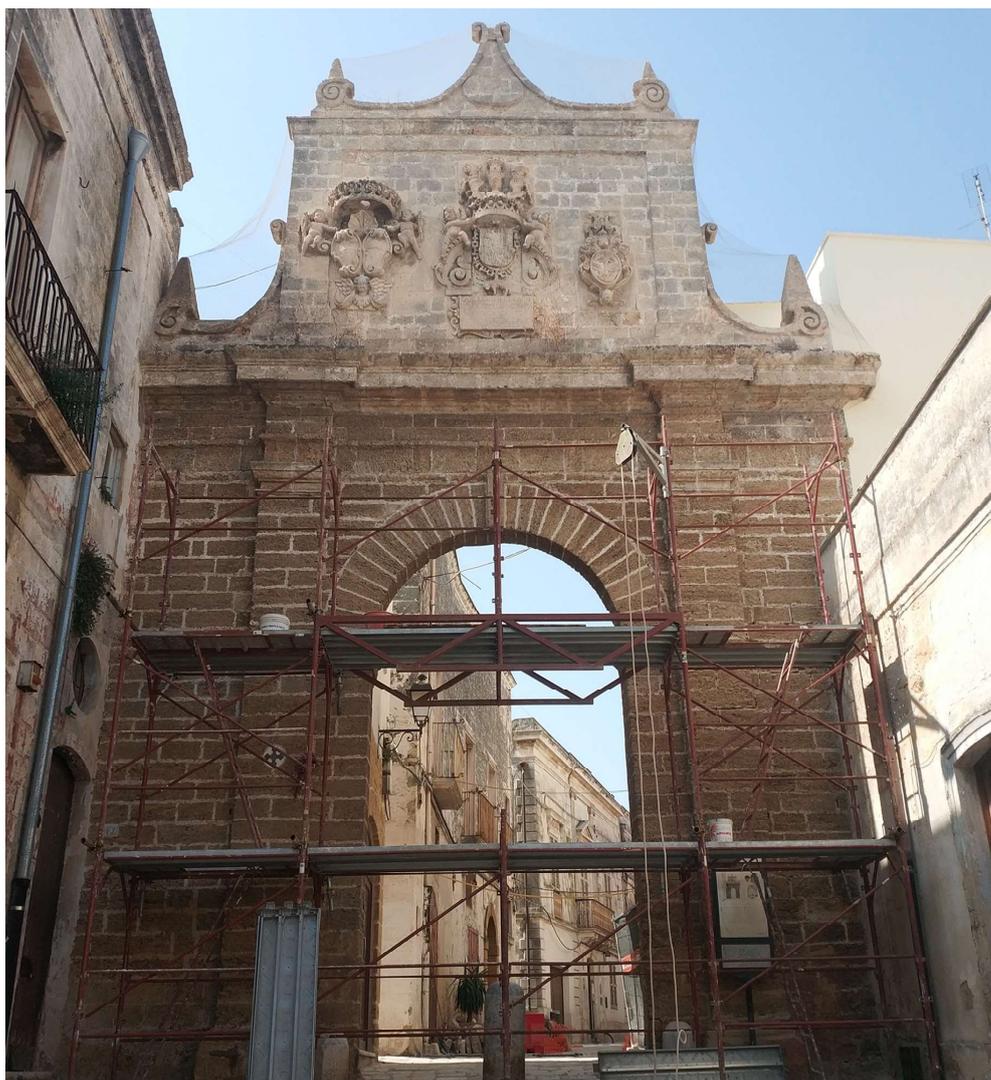
Figura 3. Frente este, estado del bien antes de la intervención, montaje de obras provisionales.

Tras la instalación de las obras provisionales (Figura 3), la inspección minuciosa de los paramentos, junto con ensayos y muestras de materiales, amplió el marco cognitivo para la definición un historial de conservación más correcto; mediante comprobaciones táctiles se identificaron pequeñas porciones de modelado desprendido y fenómenos de pulverización en curso.

Esta fase de reconocimiento hizo más evidente el entramado de grietas ya identificado, revelando en el frente principal una lesión reforzada con cuñas de madera; la alteración continuaba hasta el entablamento y se igualaba en el lado opuesto. El contrafuerte estaba enlucido con mortero de cemento y, al retirar el mismo mediante ensayo estratigráfico, se constató una superficie de mampostería poco mellada. Un nuevo ensayo exploratorio, en el lado izquierdo, reveló la cabeza clave de una cadena en estado oxidado. Alfileres y clavos de cierre, materialmente alterados, resultaron ser co-responsables del desprendimiento de una parte de la cornisa de coronación.

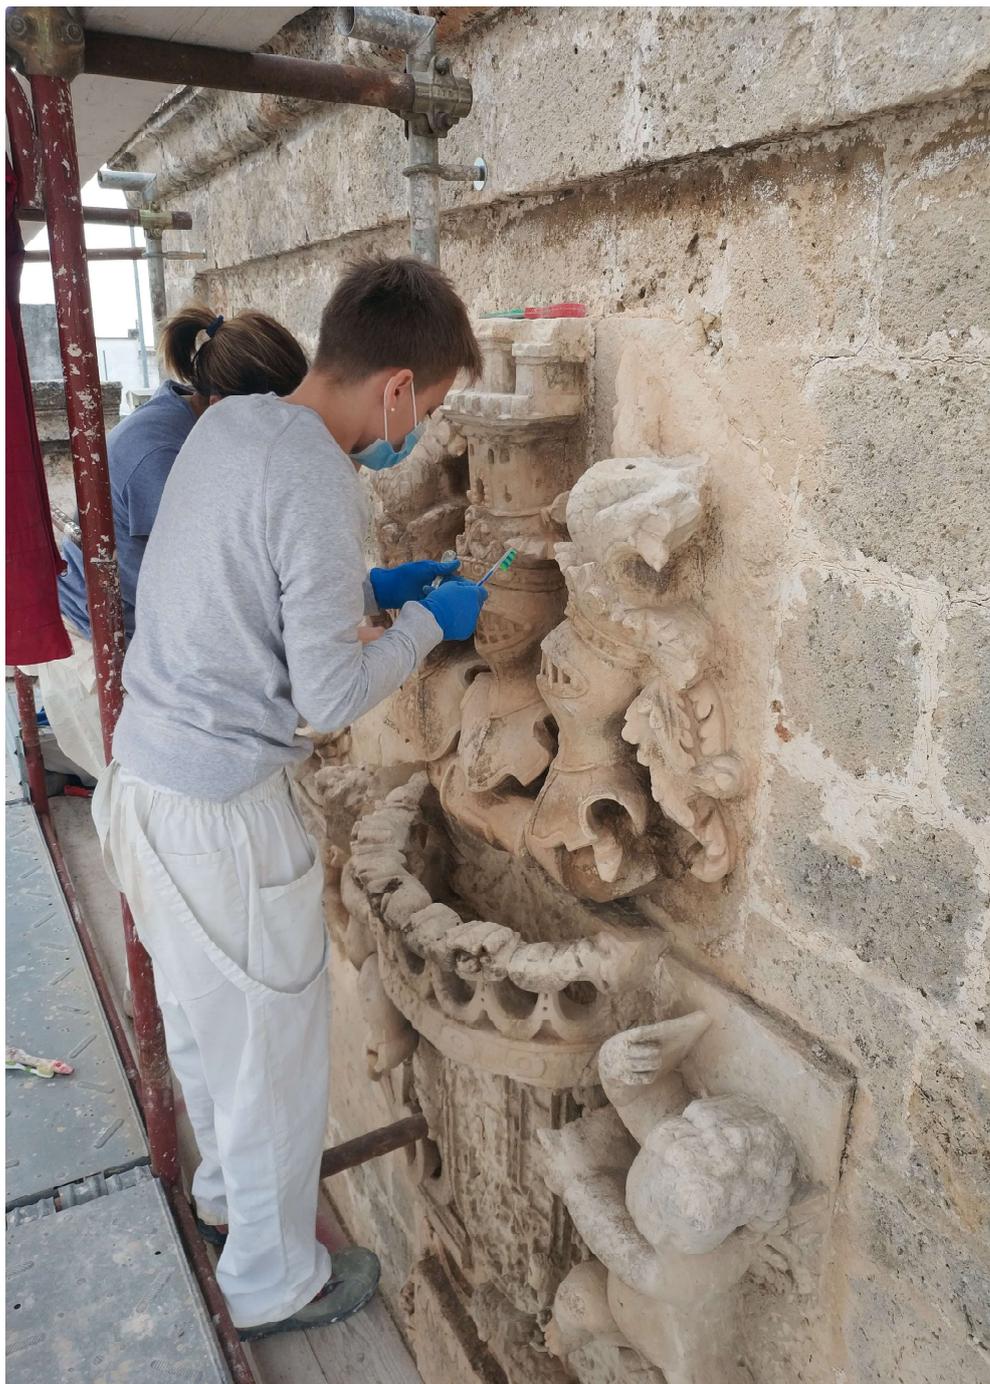
Figura 4. Frente este, operaciones de limpieza del modelado escultórico

Los trabajos preliminares consistieron en la erradicación de la macroflora y la eliminación de los depósitos superficiales con cepillos y brochas, asistidos por pulverizaciones manuales de agua a baja presión y esponjas (Figura 4); en las zonas afectadas por colonización biológica se realizó un tratamiento biocida con Preventol RI50 de CTS, a base de sales de amonio cuaternario en solución acuosa al 3%, aplicado con brocha. Sobre las zonas alveoladas, pulverizadas y desintegradas del aparato escultórico, se aplicó con brocha un consolidante especial (agua de cal), hasta su rechazo. Una vez finalizada la consolidación, se procedió al rejuntado de apoyo y micro-rejuntado con mortero preparado in situ, compuesto por cal hidráulica natural Lafarge NHL 3.5, con muy bajo contenido en sales, de color blanco, y áridos locales de granulometría adecuada, en proporción

Los depósitos más resistentes, como costras negras en los huecos y zonas bajo los grupos escultóricos salientes, se eliminaron con bisturí y, de forma localizada, se aplicaron pulpa de celulosa y pastillas de sepiolita empapadas en solución de carbonato amónico al 7%.

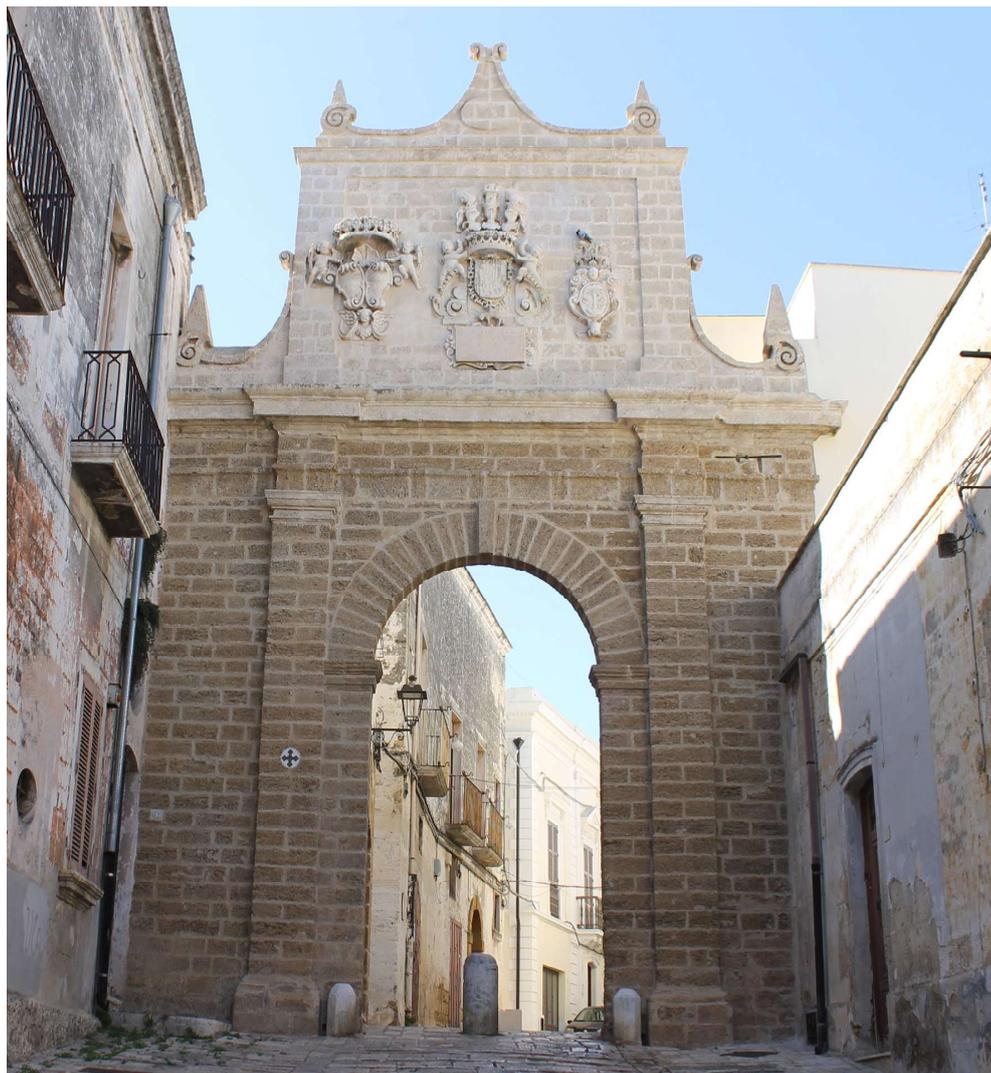
Figura 5. Fachada este, estado del solar tras las obras de restauración

áridos adecuados, en cuanto a color y granulometría (0-3 mm), procedentes de canteras locales (Fasano para el litotipo de caliza blanca, Alezio para el carparo). La reparación de la esquina comprometida se llevó a cabo instalando, alternativamente, barras helicoidales de acero inoxidable AISI 316 de 12 diámetros del tipo Steel DryFix®, en un orificio piloto especial.

La intervención se completó con el reequilibrio del color con la aplicación de agua de cal, aplicada en dos capas con pincel, pigmentada con tierras naturales ventiladas, y la protección de la superficie del artefacto con la aplicación de un tratamiento biocida conservante con la pulverización de Biotina T de CTS, en mezcla al 3% con agua desionizada (Figura 5).
