El Villino Caprifoglio, en el parque del Valentino Turín, recupera su belleza para la comunidad mediante obras de restauración

Villino Caprifoglio in Turin's Valentino Park recovers its beauty for the community through restoration work

Figura 1. Contenuto grafico del panel espositivo del evento 3EXP.it. Autores, 2023.

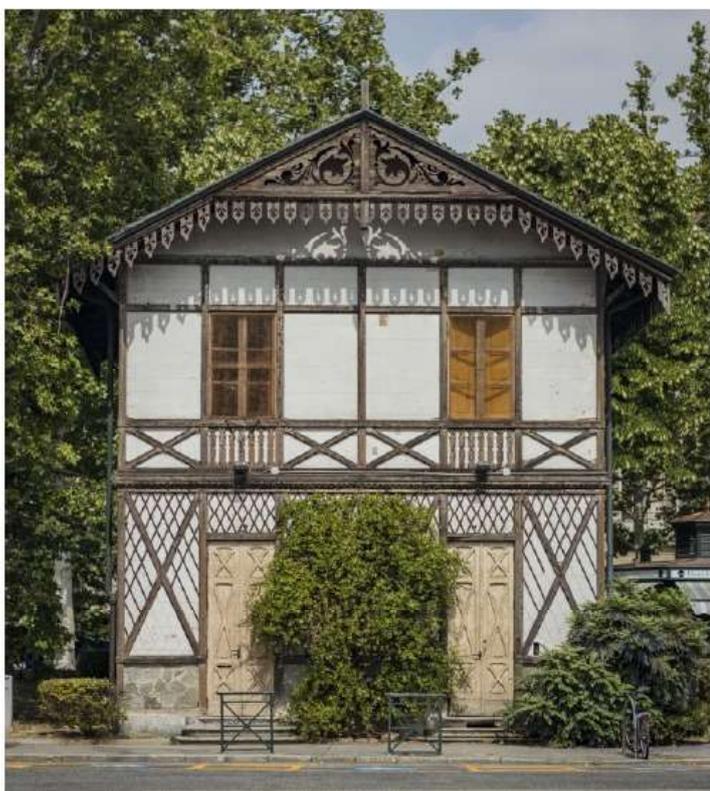
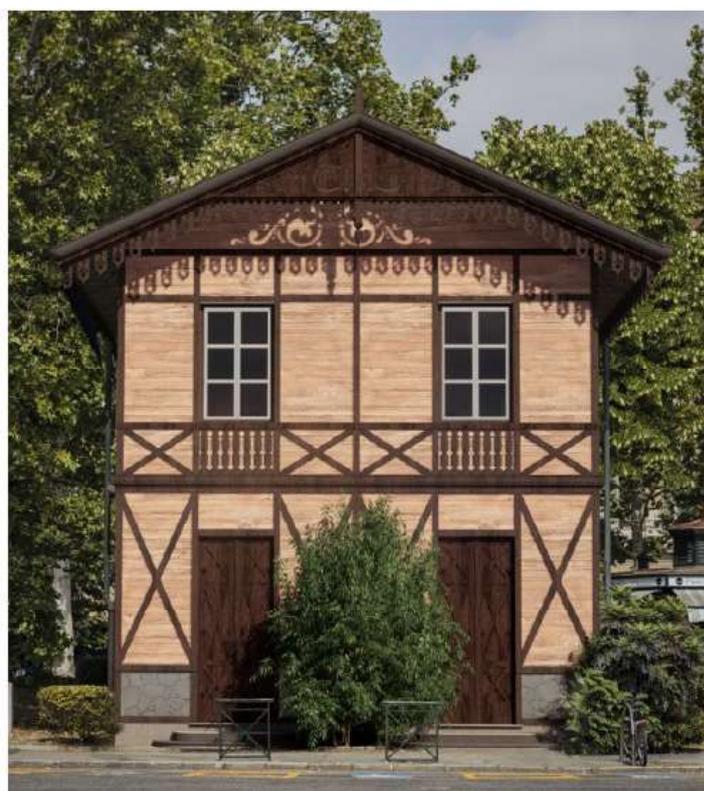
Figura 3 a. Ortofoto de una de las fachadas de Villino Caprifoglio antes de las obras de restauración (febrero de 2023). Figura 3 b. En la imagen izquierda la restitución gráfica de las obras de restauración en la misma elevación (octubre 2023). Imagen de los autores. Estudiantes, docentes y técnicos del Politécnico de Turín efectuando pruebas con la cámara termográfica en la fachada del palacio que se asoma al sur, otoño 2016.

La restauración de las fachadas se llevó a cabo mediante una minuciosa operación de descalcificación que permitió recuperar las pinturas degradadas por un mantenimiento inadecuado, que había generado lagunas y abrasiones en décadas pasadas. El tratamiento de las superficies limpiadas, la eliminación de los elementos incoherentes (un triage en listones de madera) (Figuras 3a) y el retoque pictórico permitieron restaurar la “piel” del bien arquitectónico.

nes que colaboran con las inserciones de madera para restituir la imagen de un chalet urbano y, por tanto, del aparato decorativo (Figuras 3b y 4). La intervención en los espacios interiores también consideró el carácter original de la obra: la distribución de las habitaciones no modificó y los colores de las paredes y marcos de ventanas fueron evaluados cuidadosamente en función de los ensayos realizados para garantizar la coherencia con el edificio preexistente.

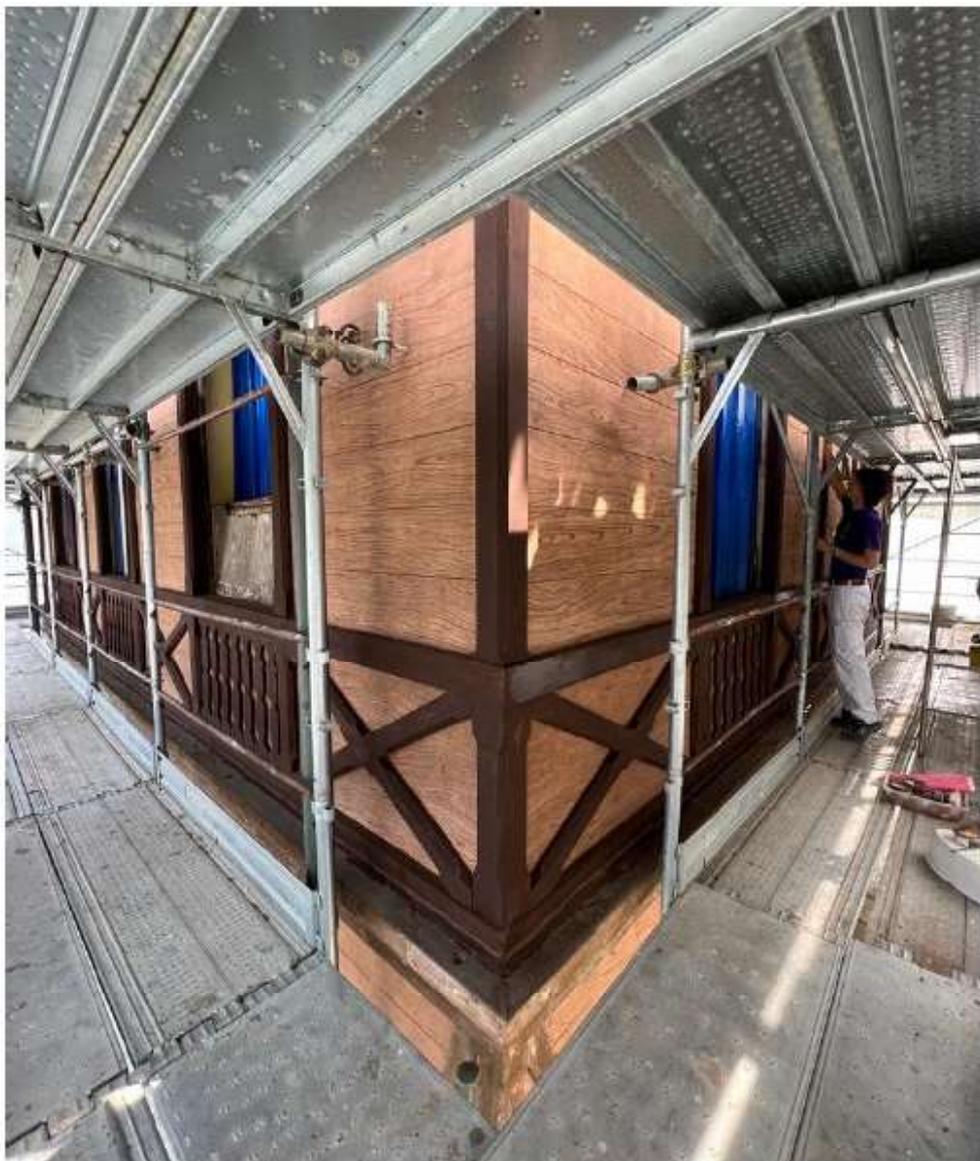
Figura 4. Fotografía de las obras de restauración de Villino Caprifoglio (septiembre de 2023). Imagen de los autores.

La integración de las partes faltantes no solo cumplió con los estándares estético, sino que fue indispensable para mejorar el estado de conservación y devolver la solidez al edificio. En particular, se logró reproducir la decoración original de la mampostería exterior, caracterizada por el diseño imitación madera de los listo-
