Levantamiento y documentación del patrimonio construido una experiencia en la aplicación de sistemas de registro.

Survey and documentation of the built heritage experience in implementing registration systems.

Andres Quintero Rojas¹, Alexandra Uribe Gomez²

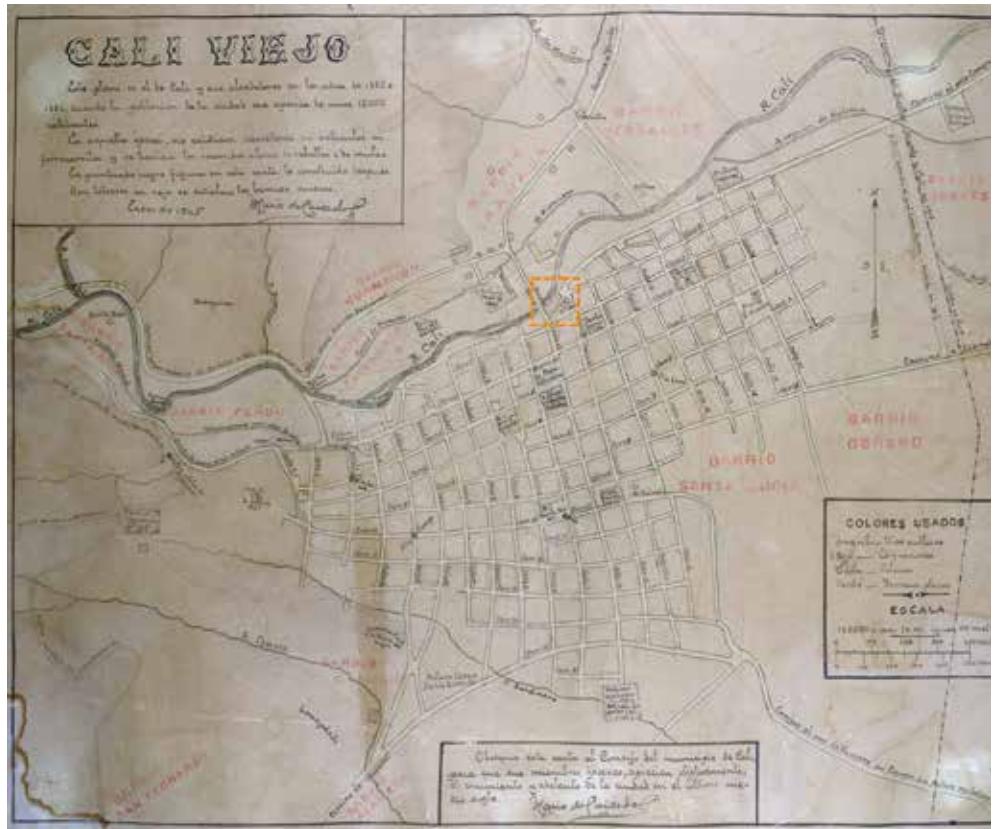
Figura 1. Plano 1842 Plano de Cali entre 1882 y 1884, actualizado a 1945 por Mario de Caicedo. Fuente: AHC.

Figure 1. Map 1842 Cali plane between 1882 and 1884, updated 1945 by Mario Caicedo. Source: AHC.

Dos documentos gráficos en los que aparece representada la vieja Ermita, permiten hacernos a una idea de las grandes transformaciones experimentadas por el sector en el que se ubica la actual edificación. El primero un plano de Cali entre los años 1882 y 1884 construido y dibujado en 1942 por Mario Caicedo en el que la iglesia se localiza en la esquina nororiental de una pequeña e irregular manzana delimitada hacia el occidente y oriente respectivamente por las calles 12 y 13 y hacia el sur y norte por la carrera 3 y la prolongación en diagonal de las carreras 1 y 2, las cuales convergen en una sola vía que remata en la calle 12 (figura 1).

Two graphic documents that depicted the Old Ermita, allow us an idea of the great transformations experienced by the sector in which the current building is located. The first a map of Cali between 1882 and 1884 built and drawn in 1942 by Mario Caicedo in which the church is located in the northeast corner of a small and irregular block delimited to the west and east respectively by streets 12th and 13th and to the south and north by Carrera 3 and the diagonal extension of carreras 1 and 2, which converge on a single track that ends at 12th Street (figure 1).

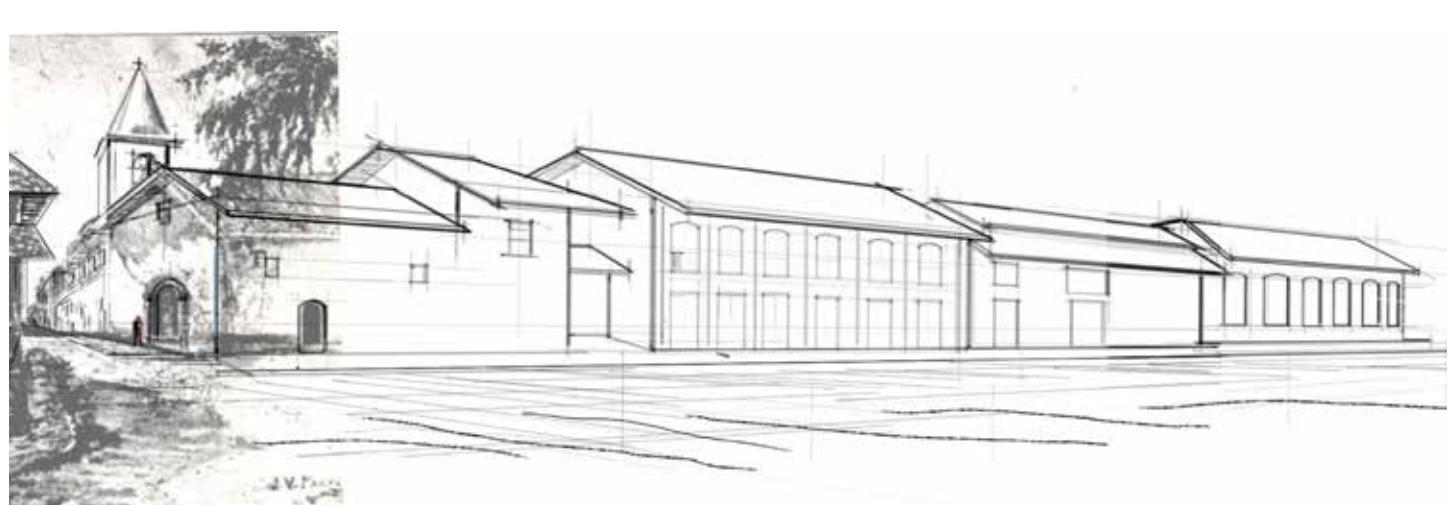
Figura 2. óleo de J. V. Farfán, referido por Santiago Sebastián + Alzado al Rio Cali. (reconstrucción digital). En esta reconstrucción del contexto de la Iglesia correspondiente a la fachada lateral se corrige el error de perspectiva en el que incurrió Farfán, se eleva la línea del alero, se muestra el presbiterio realzado y el camarín adosado, lo que da una mejor idea de la escala del templo comparada con las edificaciones contiguas. Fuente. Elaboración propia.

Figure 2. Oil paint by J. V. Farfan, referred to by Santiago Sebastian + Lifting to the Cali River. (digital reconstruction). In this reconstruction of the context of the Church corresponding to the lateral façade, the perspective error incurred by Farfan is corrected, the line of the eaves is raised, the raised presbytery and the attached dressing room are shown, which gives a better idea of the scale of the temple compared to the adjoining buildings. Source. Own elaboration.

correspondencia con el paramento opuesto al de la manzana que ocupa la iglesia; vista que permite observar el convento de dos plantas con el que colinda el inmueble y que posibilita determinar las proporciones de la iglesia. Sin embargo, al representar el artista la fachada lateral -que incluye la cumbre de la cubierta, el alero, la puerta del perdón y la línea de piso- por medio de líneas horizontales y paralelas, el ochave o chaflán resulta incluido en la planta de la edificación (que debería ser un rectángulo pero que se transforma en un trapecio) y no en la esquina de manzana, cuyos lados están dibujados en la pintura en ángulo de 90 y no en ángulo agudo como debieran corresponder al trapecio que delimita esta irregular manzana; defecto de representación que a su vez impide entender con claridad la ubicación del campanario que con relación al convento debería estar paramentado (figura 2).

The second document is an oil painting by J. V. Farfan, referred by Santiago Sebastian, without information on date or location (undoubtedly done in colonial times), in two of his books, in which the church and its immediate surroundings are represented through a central perspective: the horizon line is located at the height of the observer's eyes and the vanishing point at the bottom of 13th street in correspondence with the opposite face to that of the block that the church occupies; this view allows us to observe the two-storey convent with which the building adjoins and which makes it possible to determine the proportions of the church. However, when the artist represents the lateral façade -which includes the roof ridge, the eaves, the door of forgiveness and the floor line- by means of horizontal and parallel lines, the chamfer is included in the plan of the building (which should be a rectangle but which becomes a trapezoid) and not in the corner of the block, whose sides are drawn in the painting at an angle of 90 and not at an acute angle as they should correspond to the trapezoid that delimits this irregular block; representation defect that in turn prevents a clear understanding of the location of the bell tower, which in relation to the convent should be faced (figure 2).

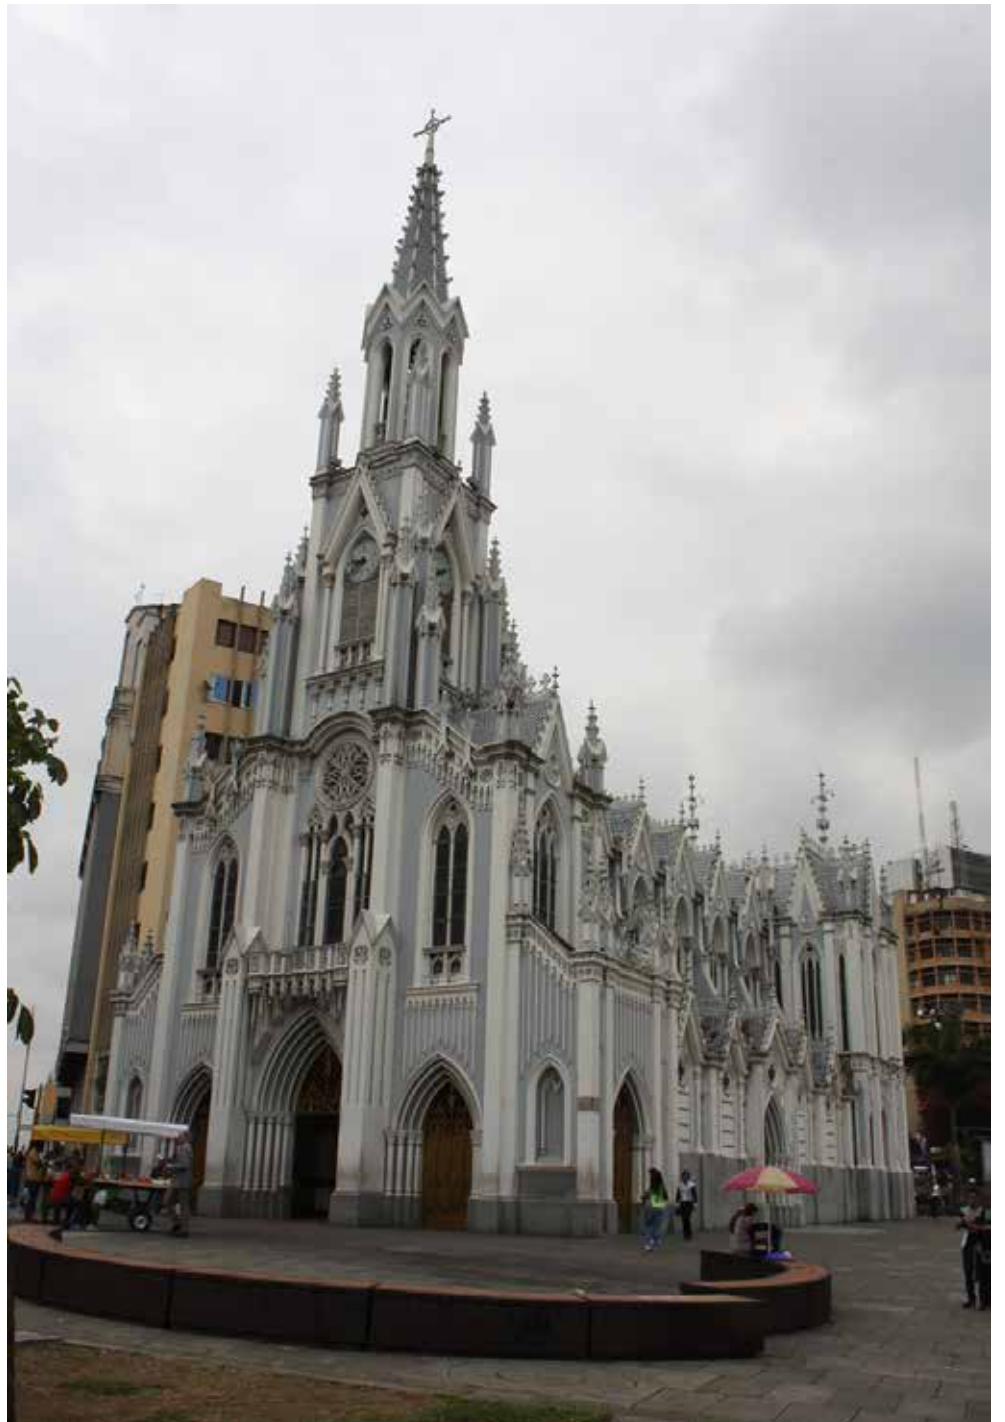
Figura 3. Vista exterior-La Ermita.
Fuente. Elaboración propia.
*Figure 3. Exterior view-La Ermita. Source.
Own elaboration.*

extremos ligeramente prominentes). Justamente de esta particular sucesión de tipos deriva la edificación actual su volumetría que se corresponde con su elemental planta: un paralelepípedo al cual, en el eje longitudinal y sobre uno de sus extremos, se le superpone uno menor, de planta cuadrada una vez y media más alto. La semejanza de esta volumetría con la de la antigua capilla resulta obvia revelando su filiación a la misma, que no logra ocultar la exuberante filigrana de sus revestimientos decorativos (figura 3).

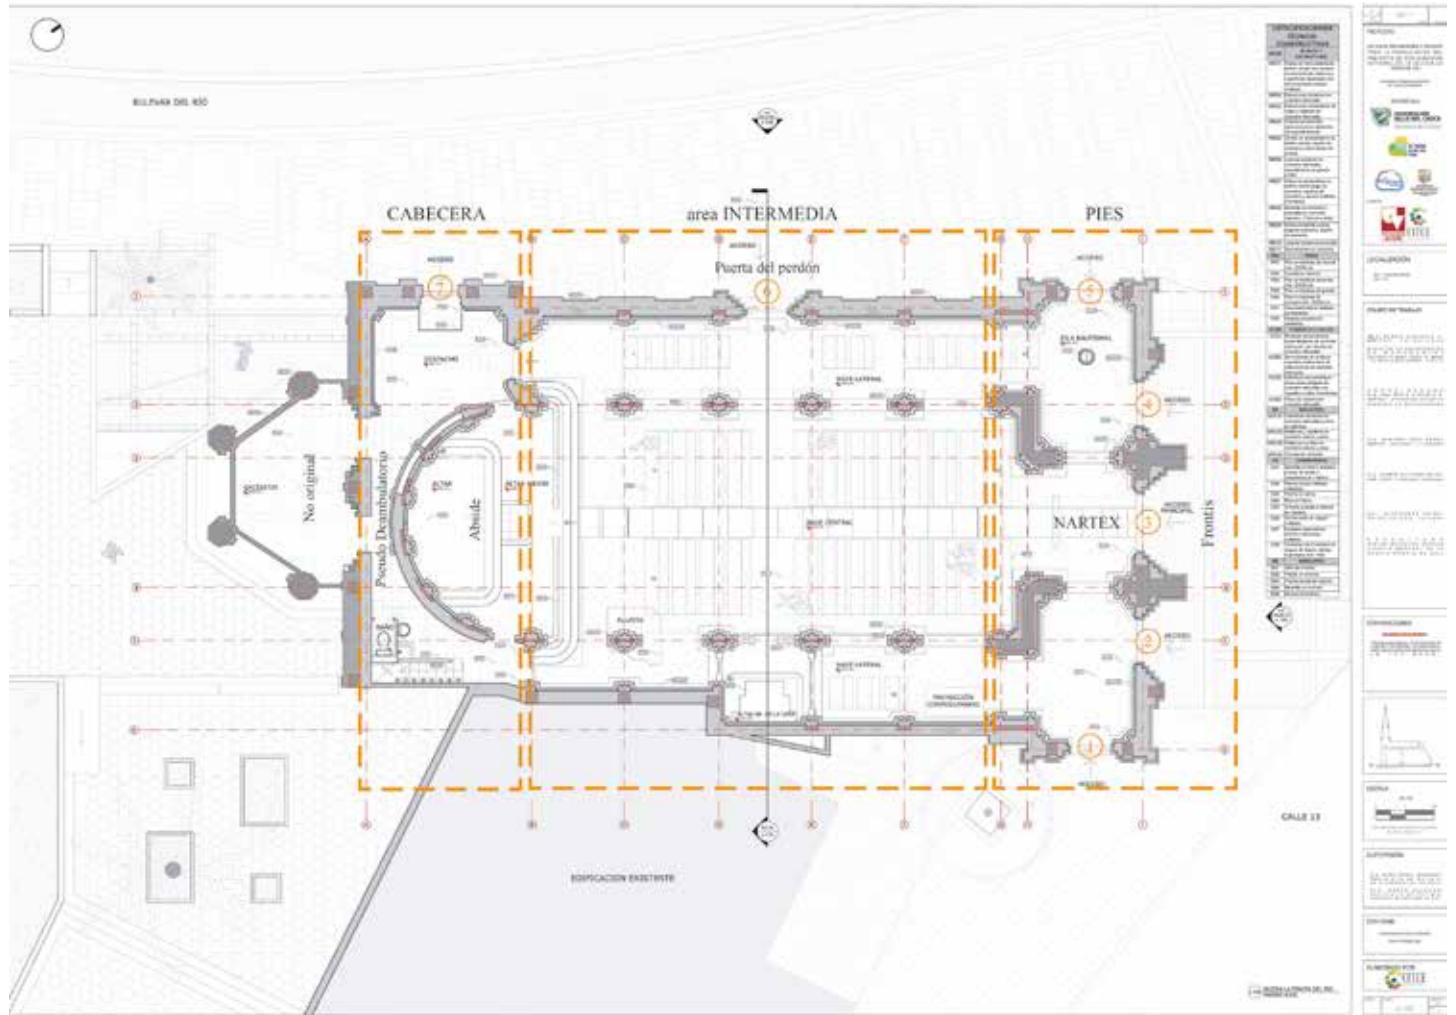
Figura 4. Planta arquitectónica Nivel Acceso. Fuente. Elaboración propia a partir del archivo digital CITCE-Universidad del Valle (2019).

Figure 4. Access Level architectural plan. Source. Own elaboration from the digital file CITCE-Universidad del Valle (2019).

Por siete puertas es posible ingresar a la iglesia, cinco se localizan en los pies, de las cuales tres en el frontis y dos sobre la fachada lateral: la puerta del perdón y a continuación de ésta la de la cabecera, que da al deambulatorio (figura 4).

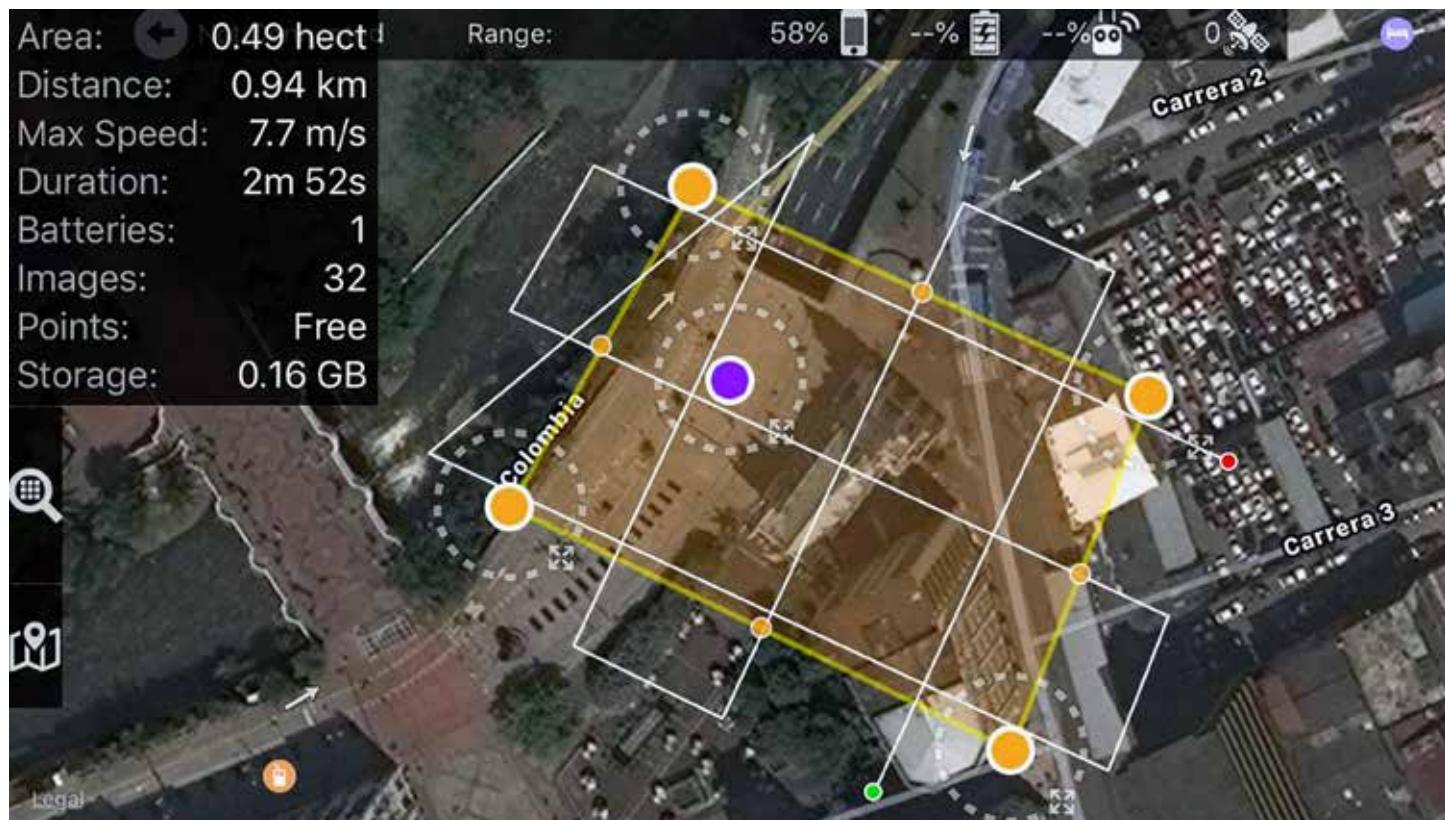
Figura 5. Programación del plan de vuelo mediante Waypoints con el software eMotion donde se traza una ruta de vuelo que se ejecuta de forma autónoma. Fuente: GEODAJ.

Figure 5. Flight plan programming using Waypoints with the eMotion software where a flight route is traced that runs autonomously. Source: GEODAJ.

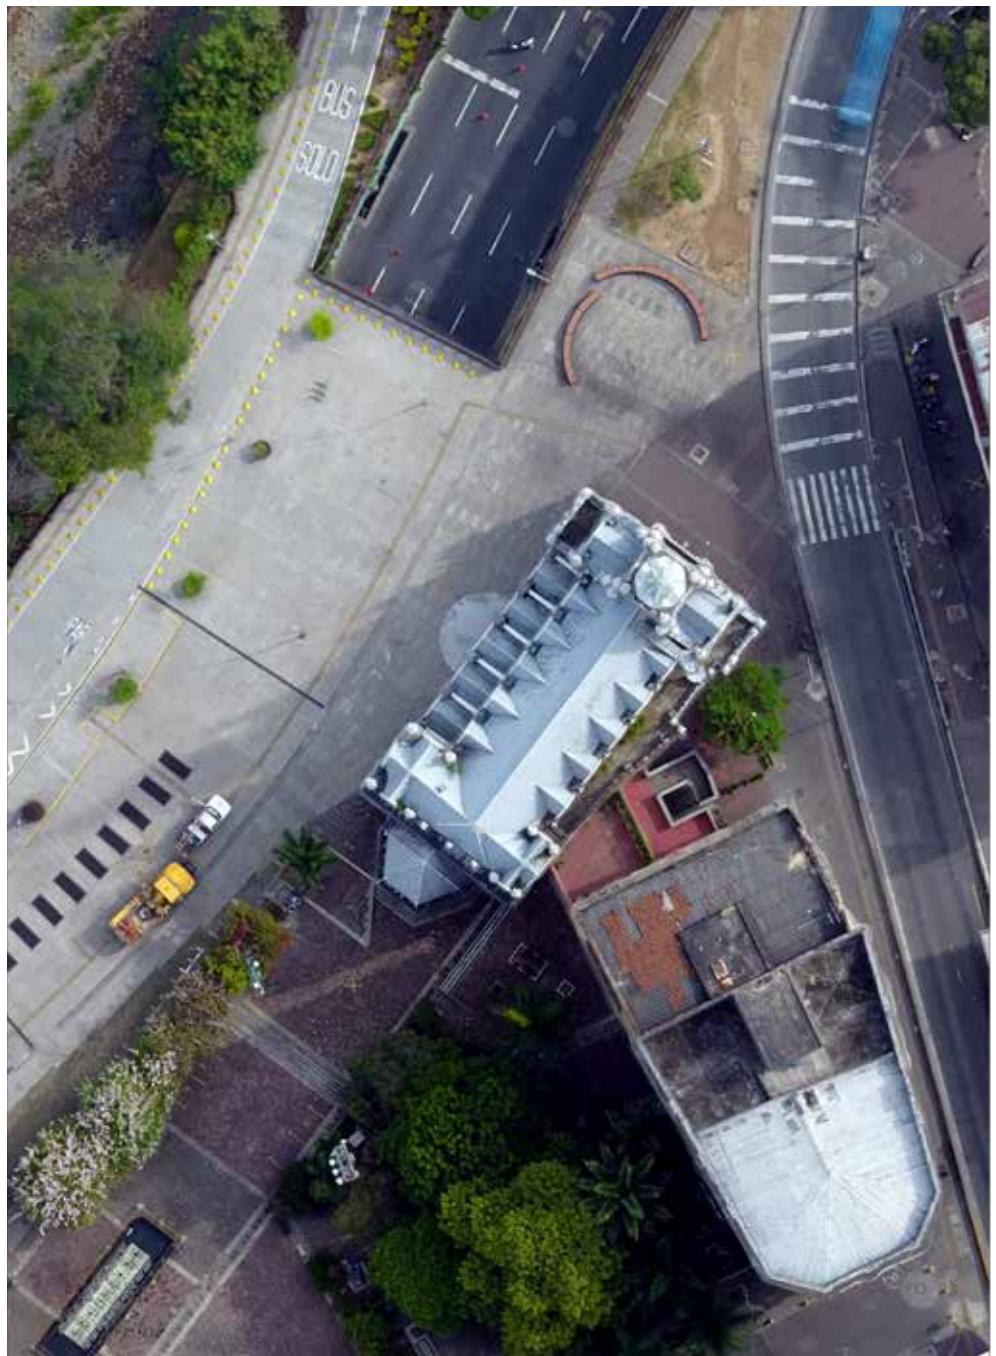
Figura 6. Ortofotomosaico Georreferenciado Iglesia La Ermita: es un mosaico de fotografías aéreas ortogonales correctas para las distorsiones ópticas, georreferenciado y ortorectificado. Las fotografías aéreas fueron georreferenciadas y tienen asociadas coordenadas planas en el sistema de referencia MAGNA SIRGAS Origen Cali. La precisión absoluta es de 3-15 cm y representa la superficie real de la tierra, que por lo tanto se puede utilizar para medir distancias y áreas. Fuente: GEODAJ.

Figure 6. Orthophoto mosaic Georeferenced Church La Ermita: it is a mosaic of correct orthogonal aerial photographs for optical distortions, georeferenced and orthorectified. The aerial photographs were georeferenced and have associated plane coordinates in the MAGNA SIRGAS Origen Cali reference system. The absolute precision is 3-15 cm and represents the actual surface of the earth, which can therefore be used to measure distances and areas. Source: GEODAJ.

Esta tecnología ha resultado ser especialmente útil para obtener datos sobre elementos difícilmente accesibles como el exterior de la torre/campanario y la cubierta, área de gran interés pero que por cuestiones del cronograma tan ajustado, no se logró registrar mediante el levantamiento directo, se utilizó en este caso el ortofotomosaico para sobre este registrar los datos recopilados.

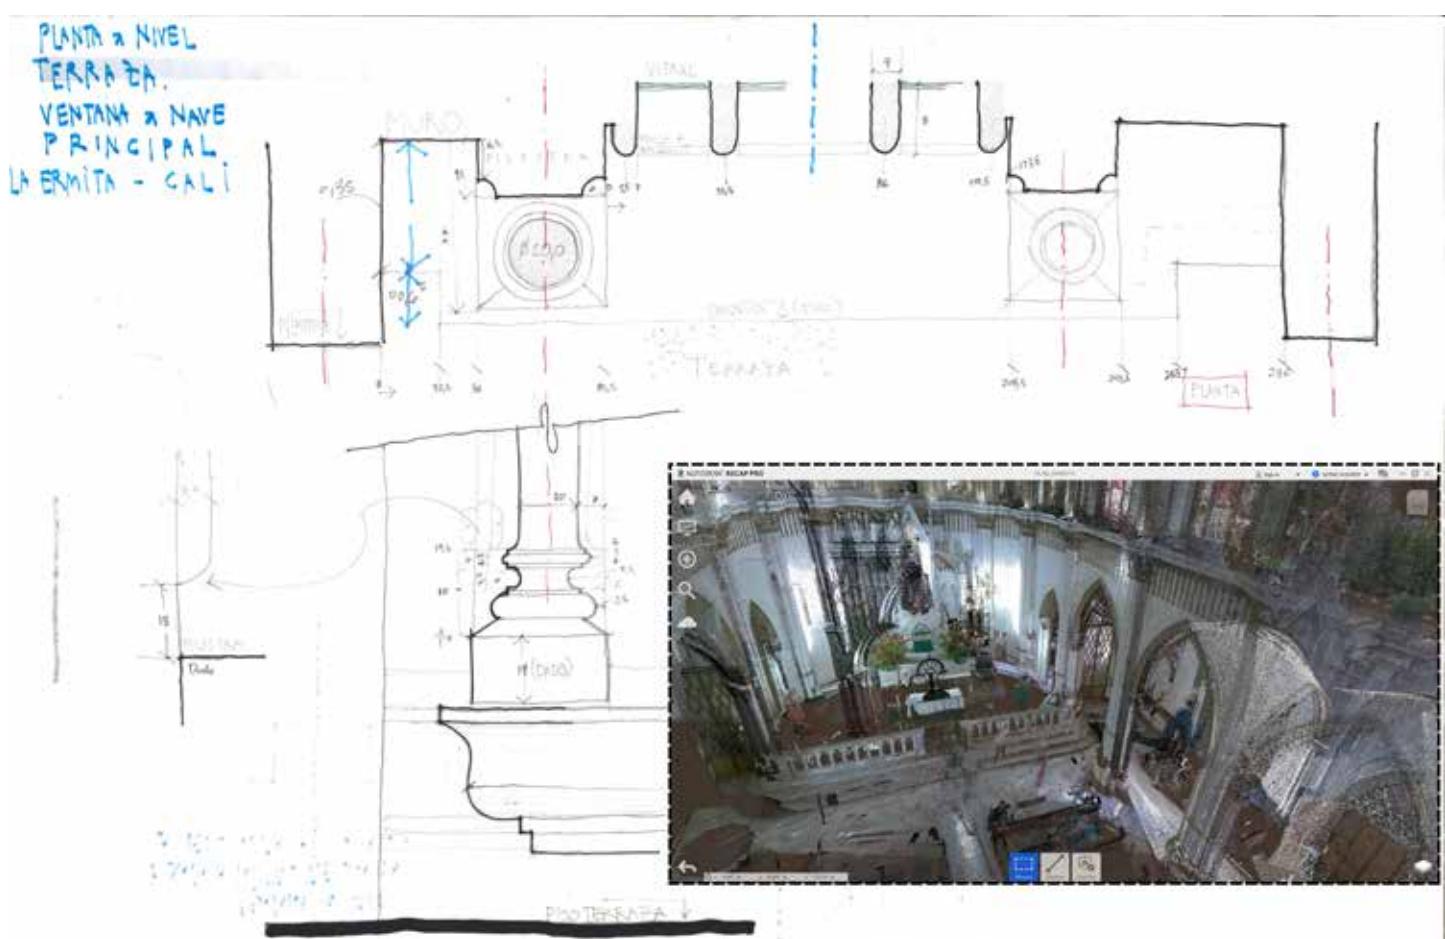
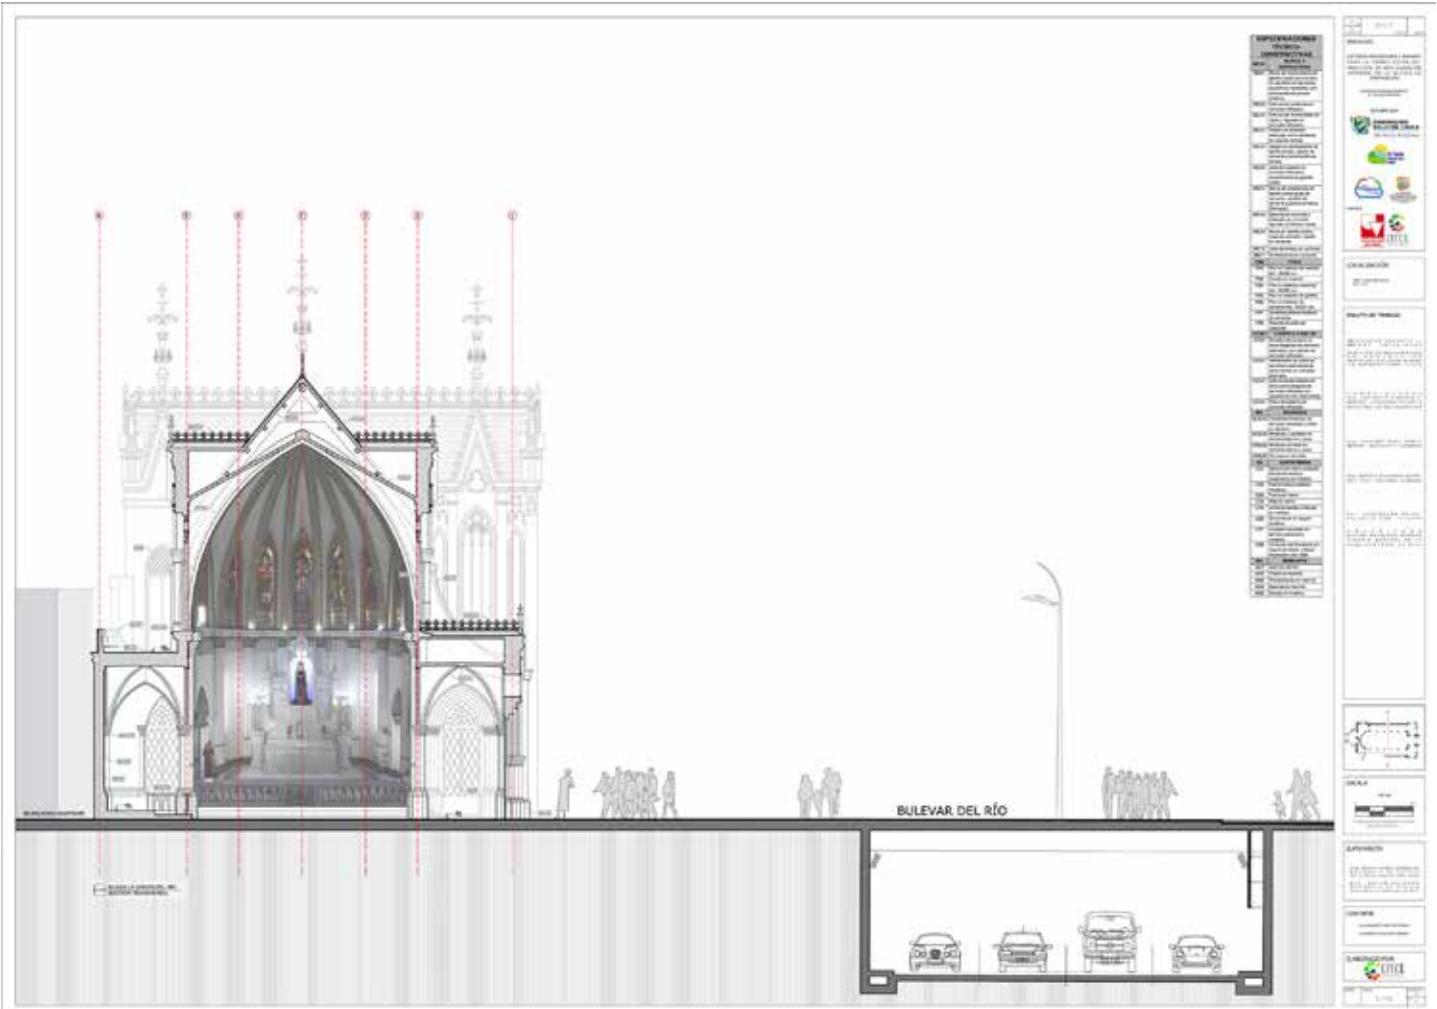
Figura 8. Corte transversal Iglesia La Ermita. Fuente: CITCE-Universidad del Valle (2019).

*Figure 8. La Ermita Church cross section.
Source: CITCE-Universidad del Valle (2019).*

A partir del uso tanto del método simple, la cinta métrica, plomada y el nivel, y otros métodos de registro de información, se logró dentro del grupo de representaciones planimétricas la sección transversal de la iglesia La Ermita,

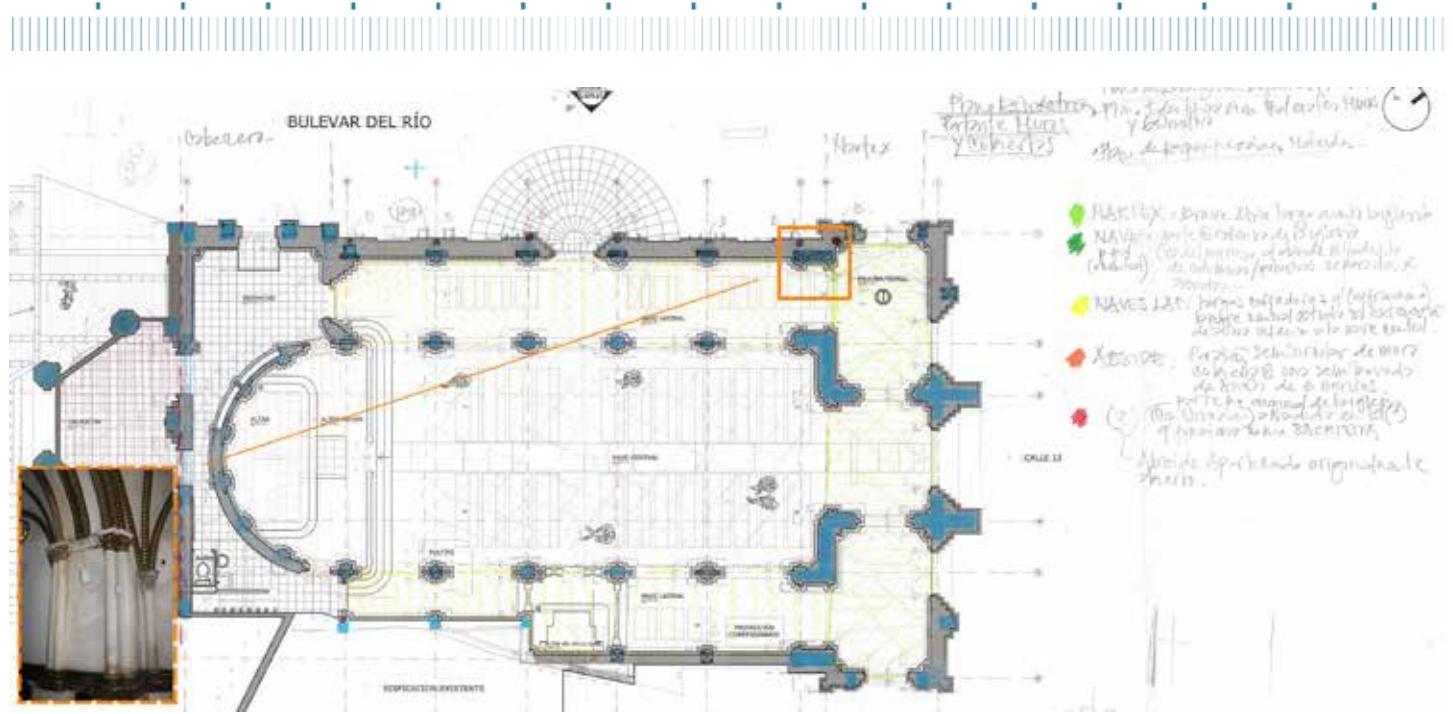
Figura 9. Representación grafica, dibujo de registro de patologías higrométricas, fotografía de registro de patologías Iglesia La Ermita. Fuente: archivo CITCE-Universidad del Valle (2019).

Figure 9. Graphic representation, drawing of the record of hygrometric pathologies, photograph of the record of pathologies La Ermita church. Source: CITCE-Universidad del Valle file (2019).

El diagnóstico apoyado con Planos, es el resultado de un proceso de inspección visual detallada y sondeos no destructivos del sistema de evacuación de aguas lluvias, con el propósito de valorar su estado de conservación, además de identificar y cuantificar las patologías higrométricas y el deterioro físico directamente relacionado con estas patologías, la documentación gráfica actualizada y precisa obtenida a través del levantamiento diferido, permitió localizar y registrar aquellos problemas vinculados a las humedades y que son necesarios enfrentar de manera técnica (figura 9).

The diagnosis supported by Plans is the result of a process of detailed visual inspection and non-destructive soundings of the rainwater evacuation system, in order to assess its state of conservation, in addition to identifying and quantifying hygrometric pathologies and physical deterioration. Directly related to these pathologies, the updated and precise graphic documentation obtained through the deferred survey, allowed to locate and record those problems related to humidity and that are necessary to face in a technical way (figure 9).

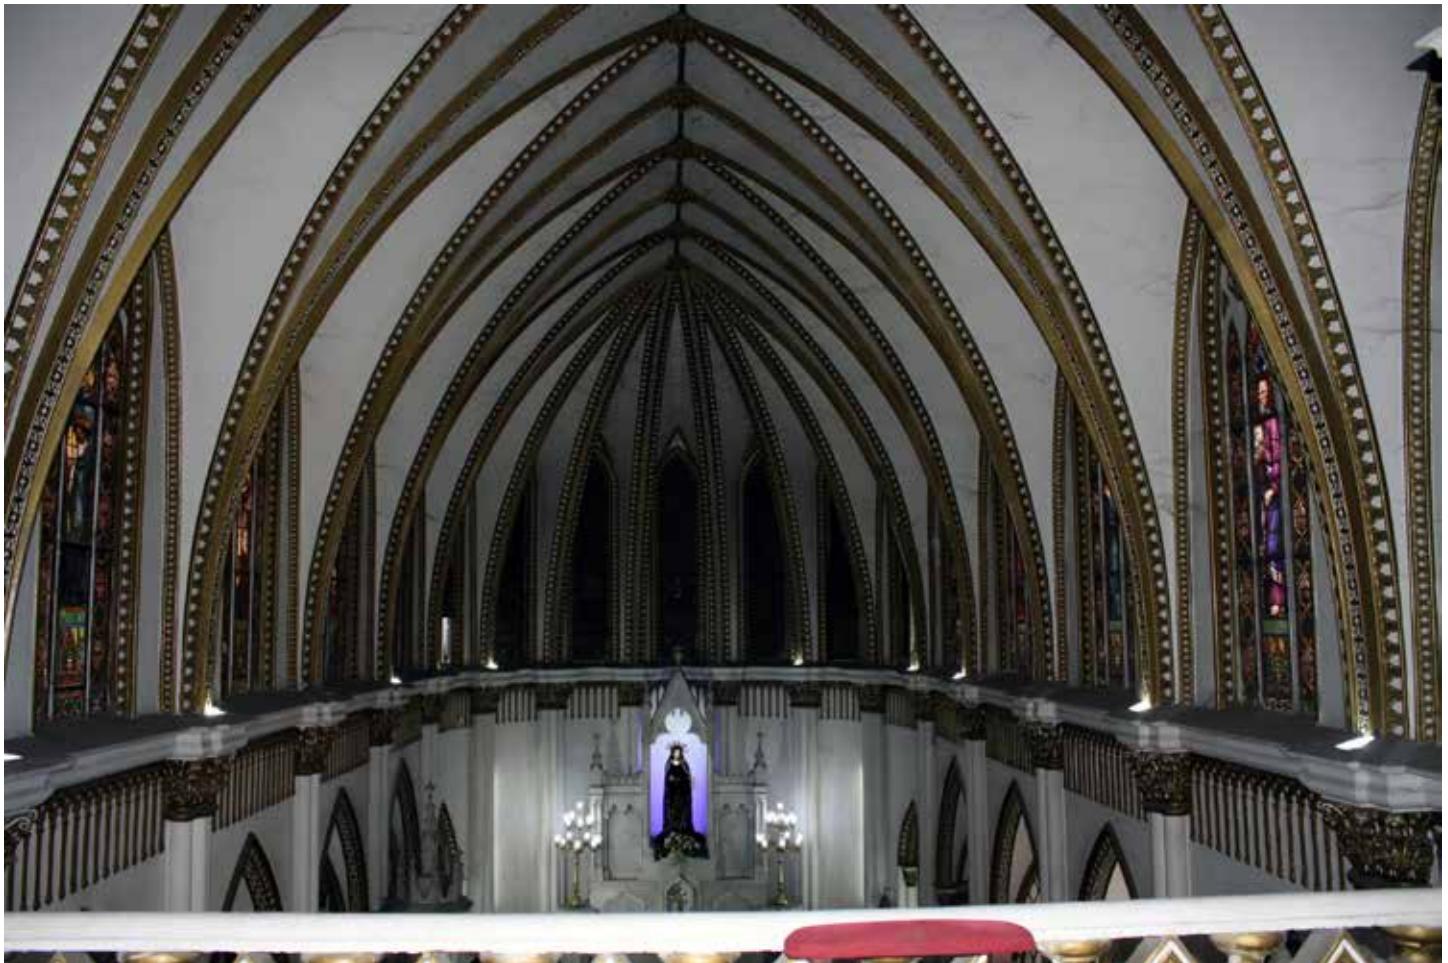
Figura 10. Nave interior Iglesia La Ermita. Fuente: archivo CITCE-Universidad del Valle (2019).

Figure 10. Interior nave La Ermita Church. Source: CITCE-Universidad del Valle file (2019).

diferentes métodos de levantamiento en el registro del patrimonio construido, a pesar de las diversas herramientas que existen hoy en día para el ejercicio de levantamiento arquitectónico, (métodos simples, estación total cuya ventaja es que permite dar coordenadas a puntos inaccesibles, fotogrametría, escáner laser), conviene señalar cierta tendencia que trata de asignar una larga tradición al levantamiento instrumental en este tipo de arquitectura, debido a la sencillez de su uso y a su costo. En algunos casos también influye la complejidad del objeto de estudio, para la generación de modelos digitales en 2D o en 3D que implica tener en cuenta el volumen de datos a procesar, para obtener gráficos fiables y precisos, que son útiles a la hora de realizar obras de rehabilitación o restauración (figura 10).
