Adaptación y afianzamiento del Palazzo dell'Orologio, Fasano (BR)

Adaptation and securing of the Palazzo dell'Orologio - Fasano (BR)

Fernando Errico¹, Palma Librato²

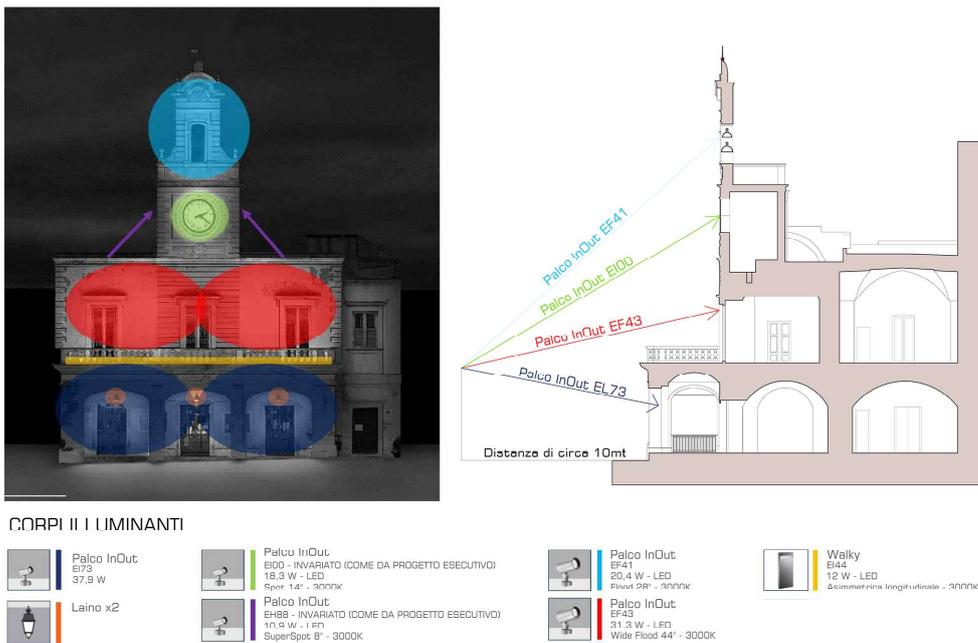
Figura 5. Proyecto luminotécnico. Imagen de los autores.

eficientes cuyas fuentes no son visibles. El proyecto de iluminación prevé que la fachada principal sea totalmente iluminada por proyectores instalados en el poste artístico presente en la Plaza Ciaia. Dentro del pórtico ubicado en la planta baja se prevé una iluminación tradicional, caracterizada por lámparas de suspensión de diseño tradicional pero de nueva tecnología (Figura 5).
