Palazzo Acaja A Pinerolo: un progetto in divenire e partecipato

Palazzo Acaja in Pinerolo: an ongoing, participatory project

Manuela Mattone¹, Emanuele Romeo², Riccardo Rudiero³

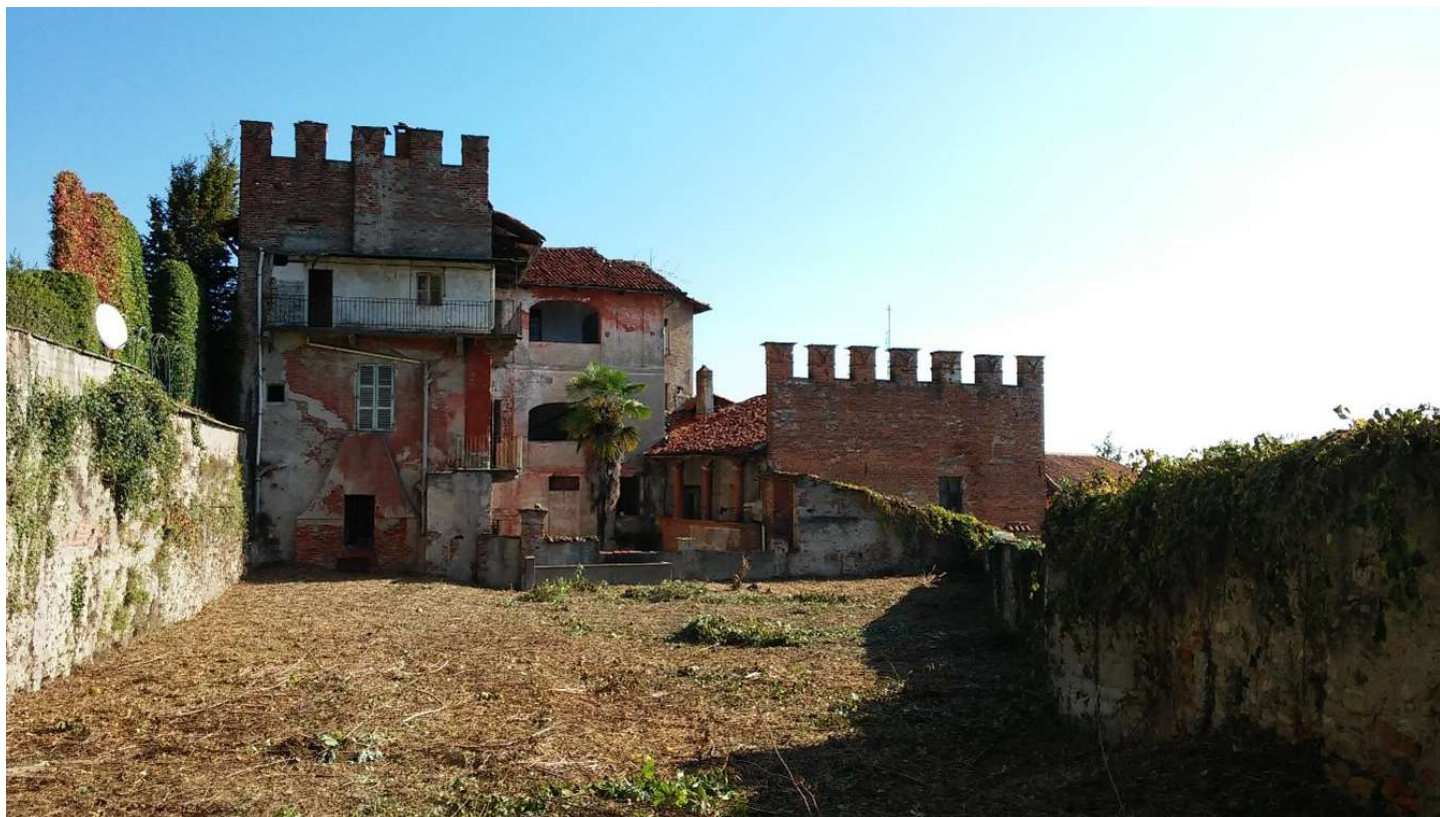
Figura 2. Pinerolo, otoño 2016. El llamado Palazzo dei Principi d’Acaja visto desde el jardín. Las diferencias de cota entre las diferentes alas indican que el edificio es el resultado de una unificación de diferentes unidades, uniformadas posteriormente según el lenguaje arquitectónico del periodo renacentista.

C formada por tres diferentes alas comunicantes y un patio central que se abre a un jardín recintado por una muralla (figura 2). El palacio presenta diferentes elementos de valor, atribuibles casi todos ellos a la fase renacentista, entre los que se encuentra un ciclo de frescos en su interior que ha emergido parcialmente bajo las capas de cal de periodos posteriores, marcos de ventanas antropomorfos y fitomorfos de terracota, pórticos caracterizados por capiteles lapídeos con elegantes decoraciones (Calliero, Moretti, 2009; Naretto, 2009). A pesar del nombre que tradicionalmente recibe, nunca fue directamente propiedad de los señores de Pinerolo, sino de la noble familia Vastamiglio (Trombotto, 2022); a este error de atribución contribuyó Edmundo de Amicis que, en su obra *Alle porte d'Italia*, sostuvo la hipótesis según la cual uno de los palacios más importantes de la ciudad solo podía ser de los Acaja (De Amicis 1884).

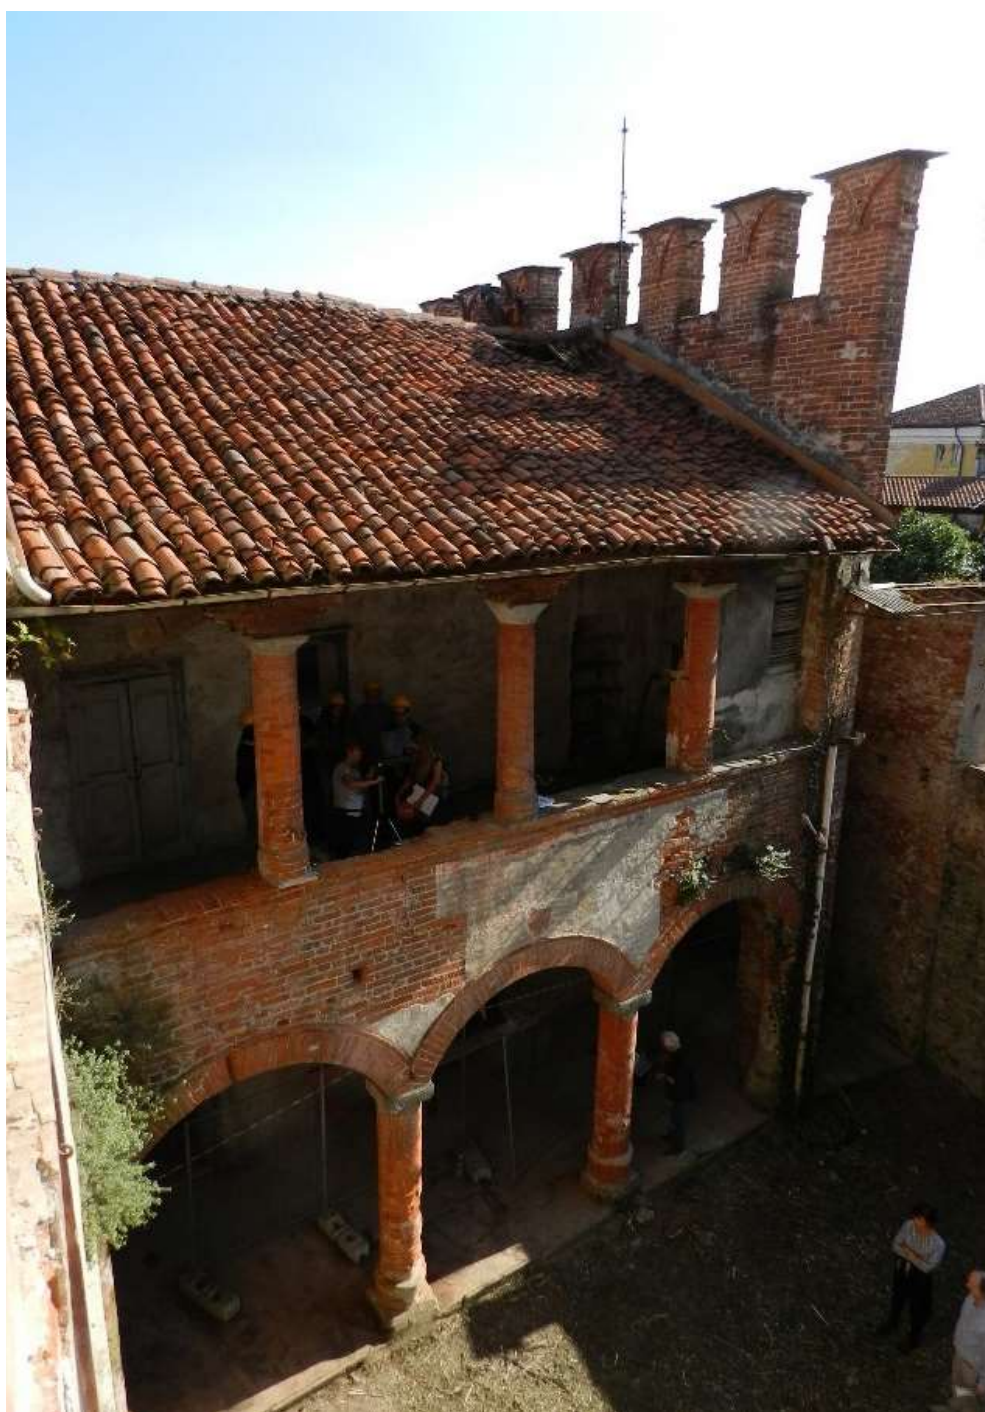
Figura 3. Estudiantes, docentes y técnicos del Politécnico de Turín efectuando pruebas con la cámara termográfica en la fachada del palacio que se asoma al sur, otoño 2016.

El estudio contemplaba una campaña de análisis termográficos en algunas de las habitaciones y en la fachada del edificio que asoma al sur del patio interior (figura 3), gracias a la cual se ha descubierto una ventana ojival con moldura que posteriormente había sido cubierta. (figura 4). También se realizaron pruebas penetrométricas en las vigas perfiladas que sostienen un artesonado de madera para evaluar su estado de conservación, así como pruebas endoscópicas para conocer la estratigrafía de los forjados entre la planta baja y la primera. Estas últimas han permitido descubrir que la pavimentación había sido notablemente levantada, y las bóvedas de crucerías ocultadas por falsos techos de caña.

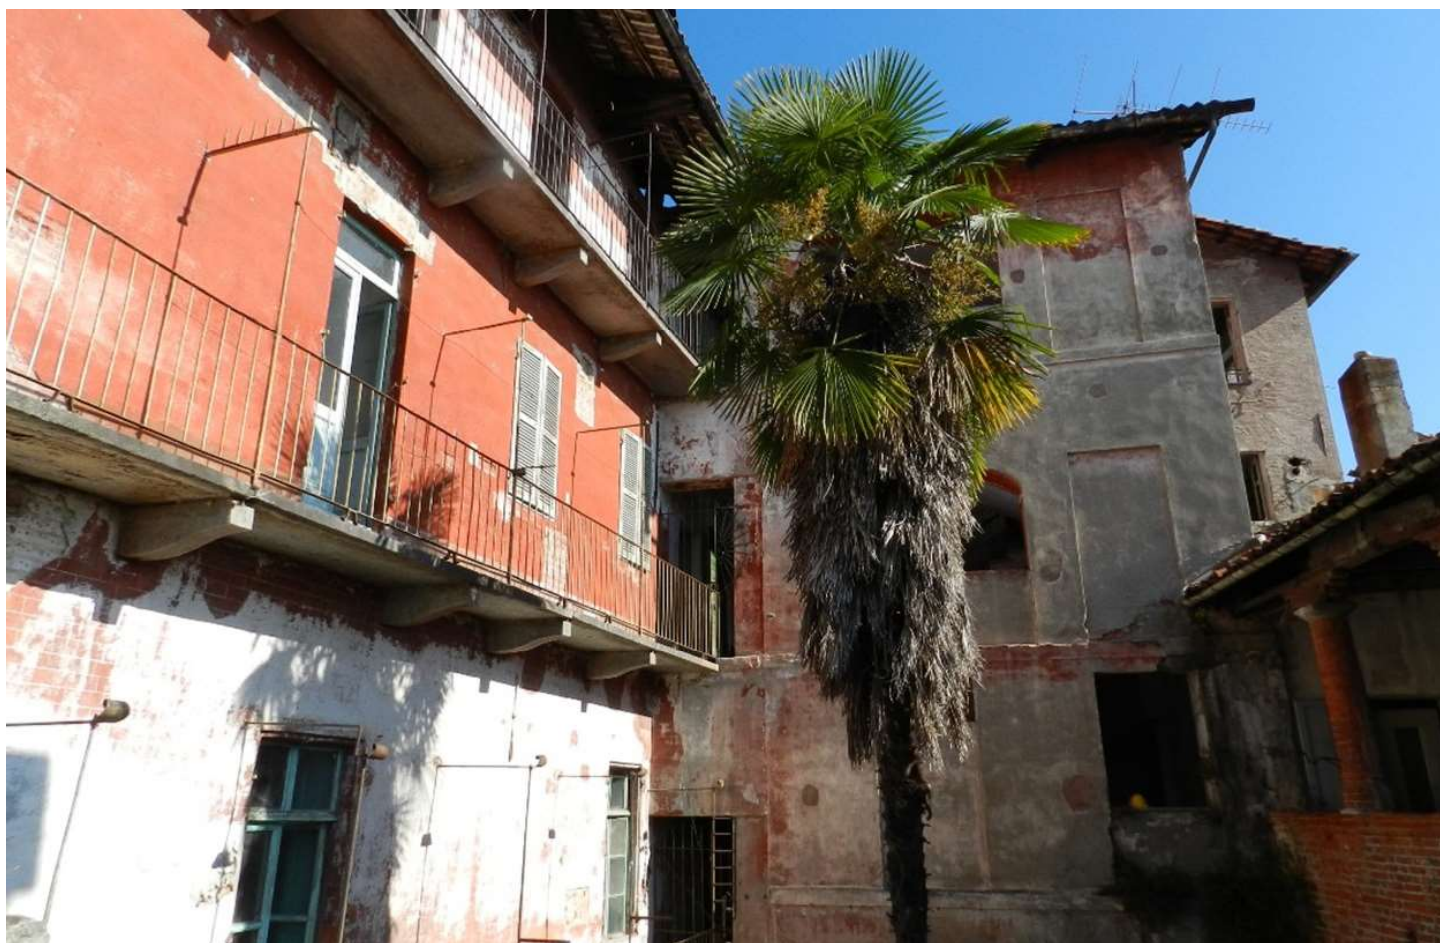
Figura 4. La fachada sur del ala interior del patio en la que se ha encontrado, gracias a la investigación con la cámara termográfica, una abertura ojival con moldura, ocultada por las campañas de construcción posteriores.

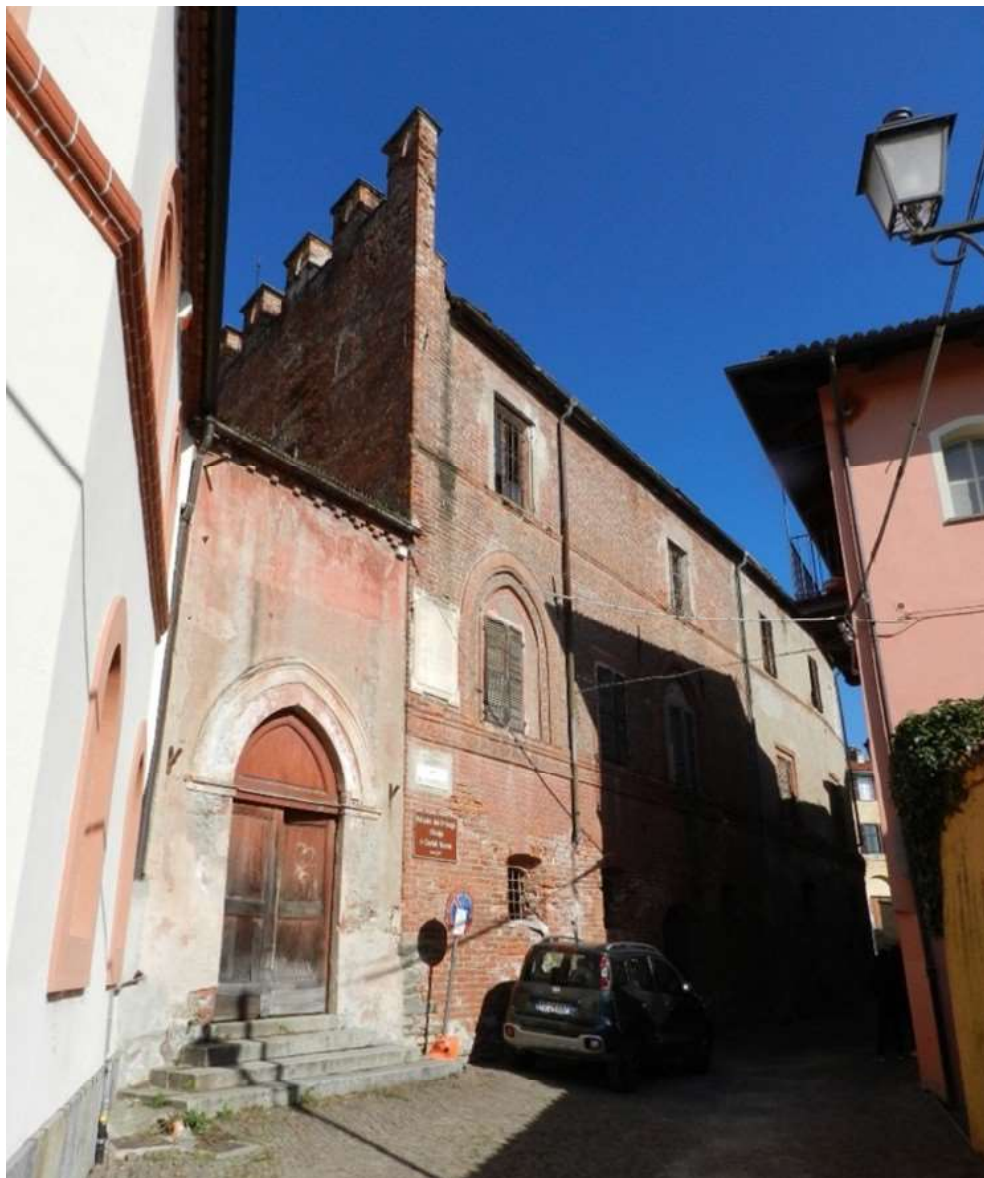
Figura 5. Fachada del palacio de via al Castello, antes de la intervención de reintegración de los ladrillos (otoño 2016).
